COMMUNAUTE D'AGGLOMERATION GRAND MONTAUBAN

MISSION DE MAITRISE D'OEUVRE POUR LA REFECTION DE L'ECLUSE SAPIACOU ET LA MISE EN CONFORMITE DE LA CHAUSSEE DE SAPIACOU

ETUDE PATRIMONIALE DE L'ECLUSE DE SAPIACOU

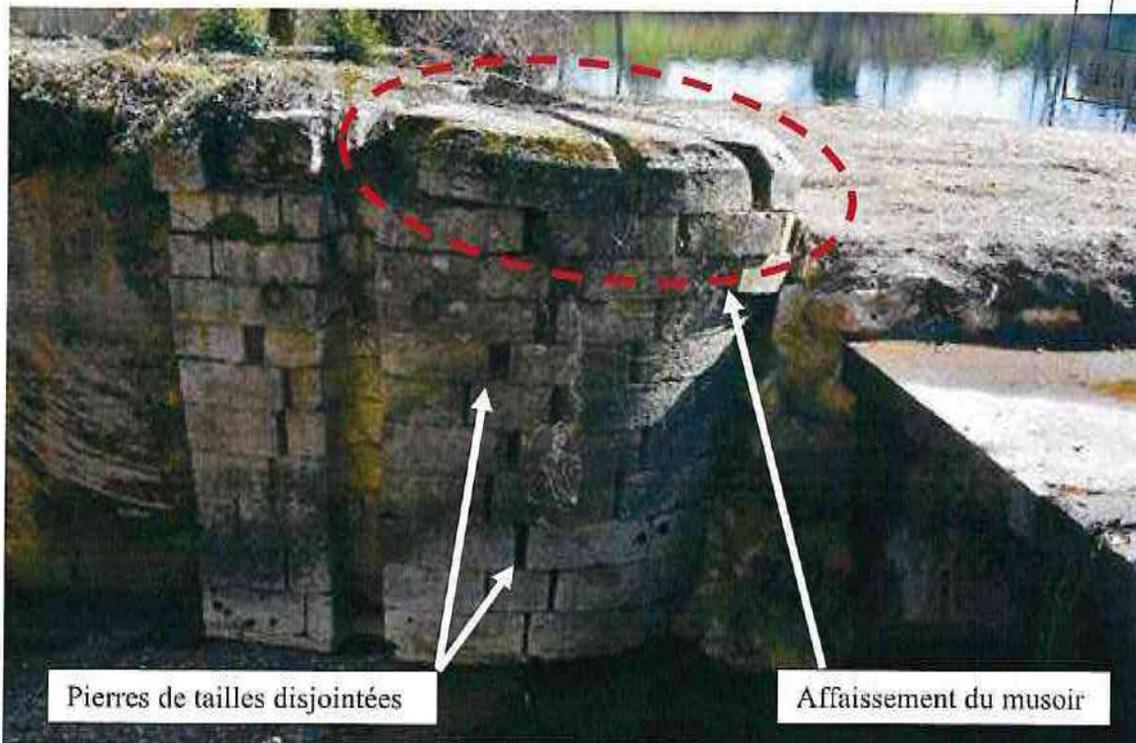
Une faiblesse, située au niveau des fondations ou des assises de pierres inférieures, a créé un affaissement des deux musoirs constitués de grands blocs en pierres de taille. Les modules de pierres, composant le musoir, sont totalement désorganisés et désolidarisés les uns des autres avec un affaissement important côté rivière. Les pierres sont entièrement disjointes et l'ensemble a été envahi de végétation dont les racines ont participé activement à l'affaissement de la partie amont du musoir. En l'état actuel, si une importante crue venait à frapper l'écluse, le musoir déjà fragilisé pourrait risquer un effondrement.

30, Musoir amont rive droite – vue depuis la rive gauche

- Décaissement et blindage des zones de travail jusqu'au niveau du radier du sas ;
- Réalisation d'un plan de calepinage avec numérotation de chaque module en pierre de taille et report sur plan ;
- Dépose soignée de chaque bloc et stockage à proximité du site ;
- Reprise des fondations actuelles soit par micropieux soit par reprise partielle de l'existant suivant les préconisations de l'ingénieur structures ;
- Reprise des blocs de pierres sur mortier de chaux hydraulique de type NHL5 ;
- Refouillement de blocs de pierres altérés ;
- Fourniture, taille et pose de pierres neuves ;
- Remaillage et remplacement en tiroir d'éléments de pierres de tailles similaire à l'existant ;
- Rejointoiement de l'ensemble au mortier de chaux et application d'une patine d'harmonisation ;

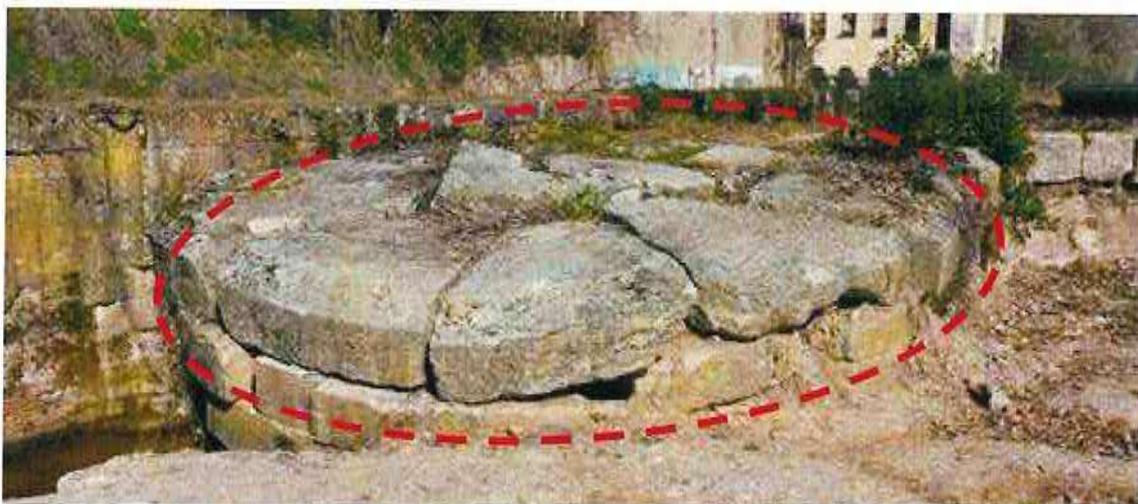
31. Désolidarisation et basculement des pierres de tailles constituant le musoir

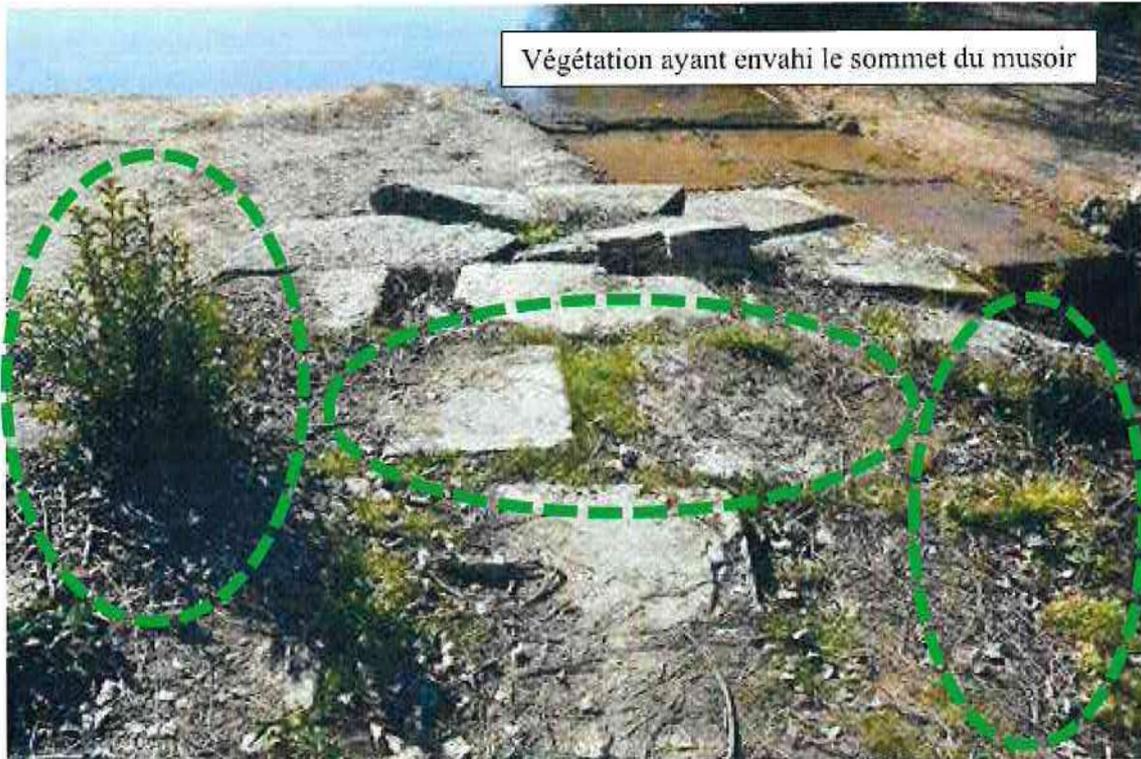
32. Partie sommitale du musoir amont en rive droite

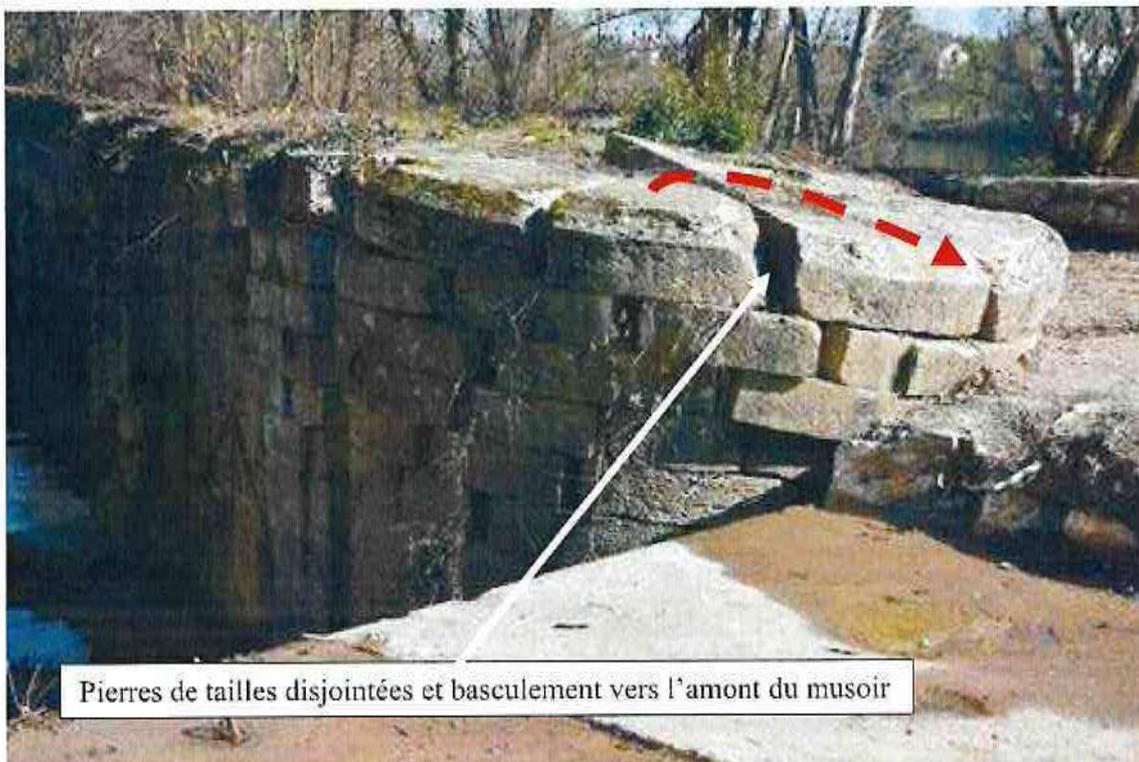
33. Musoir vue depuis les dalots béton

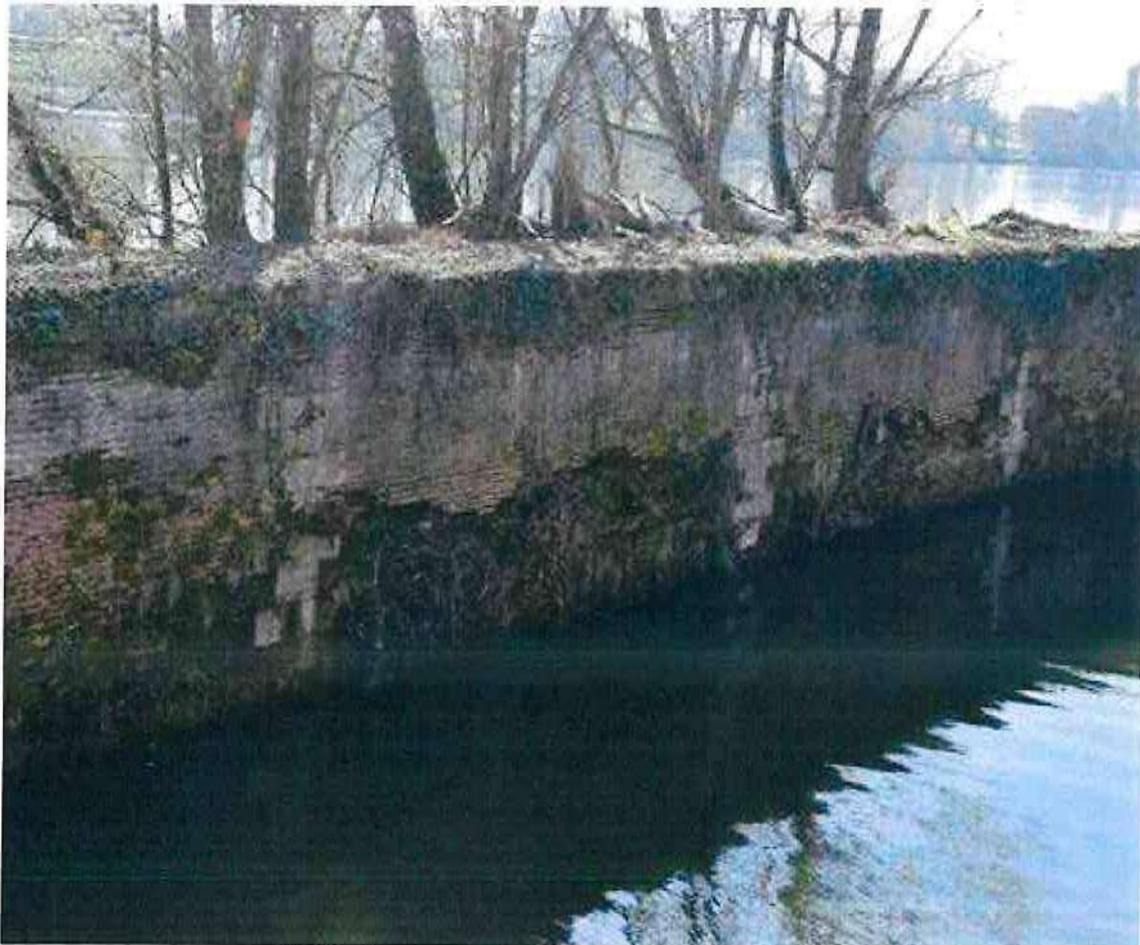
Nous constatons d'importants désordres sur toute la longueur du mur bajoyer. Les racines d'arbres, ayant poussés de part et d'autre des parements des bajoyers ont entièrement désolidarisées la partie inférieure du mur bajoyer, sur une hauteur de près de 2m. En sus, il est à noter d'importants affouillements en pied de mur à hauteur du niveau d'eau constant actuel.

Au vue de l'important atterrissement¹⁴ côté Tarn, formant aujourd'hui une large bande de terre arborée, il suffirait d'une forte poussée latérale causé par une forte crue pour risquer de voir l'ensemble du bajoyer être emporté par cet amas.

34. Mur bajoyer en rive droite – vue depuis la rive gauche

- Décaissement de alluvions côté moulin afin de vérifier le bon état des parement enterrés. Suppression et purge des racines encore en place de part et d'autre des parements verticaux ;
- Dépose et purge des éléments en briques et en pierres de taille instables ou altérés ;
- Remaillage, fourniture et pose de briques neuves en terre cuite dans toute l'épaisseur nécessaire de la maçonnerie, l'ensemble hourdé au mortier de chaux ;
- Remaillage, fourniture, taille et pose de pierres neuves similaires à l'existant, l'ensemble hourdé au mortier de chaux ;
- Réalisation d'injections de coulis de chaux liquide par gravitaire ;
- Réalisation d'un hydrogommage à basse pression et d'un traitement biocide sur l'ensemble des parements conservés en pierres et briques ;
- Rejointoiement en recherche des parements verticaux au mortier de chaux ;

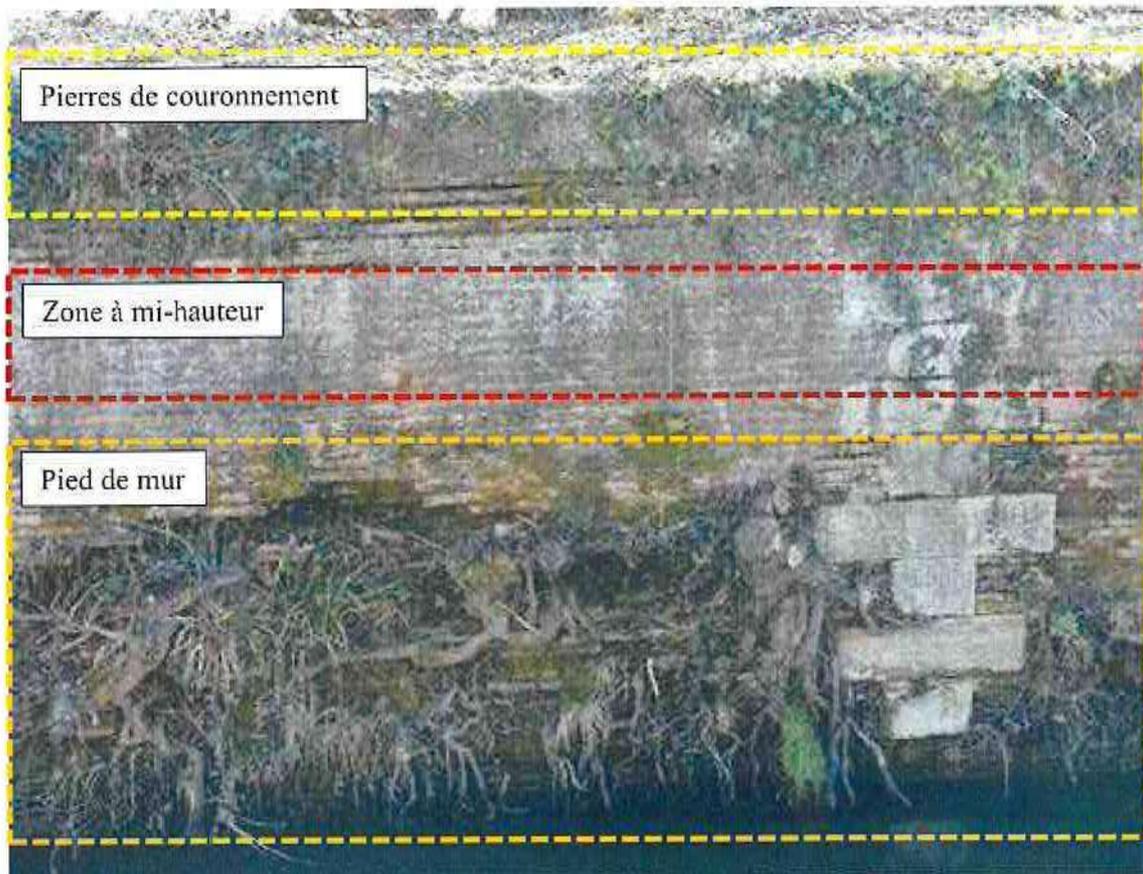
Le mur est essentiellement composé d'un parement en briques présentant des joints érodés. Seule la zone à mi-hauteur est épargnée et constitue un témoignage de la typologie des joints d'origine.

35. Mur bajoyer en rive droite – vue sur les 3 zones

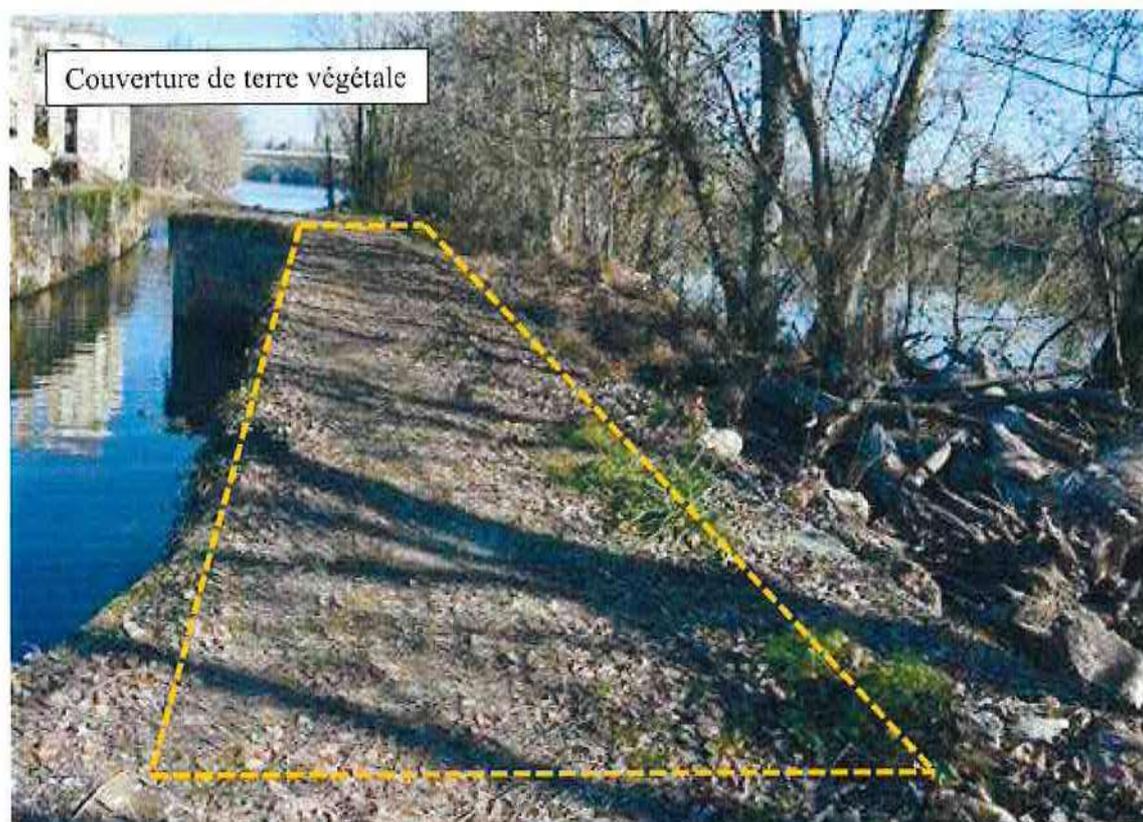
Le couronnement du mur bajoyer est entièrement recouverte de terre végétale, de feuilles mortes, de mousse, etc... si bien que les maçonneries ne sont pas visibles.

36. Partie sommitale du mur bajoyer en rive droite

- Décrochage et nettoyage du couronnement du mur sur toute sa largeur. Reprise en recherche des joints pierres et briques ;
- Application d'une patine de type eau forte afin d'harmoniser l'ensemble ;

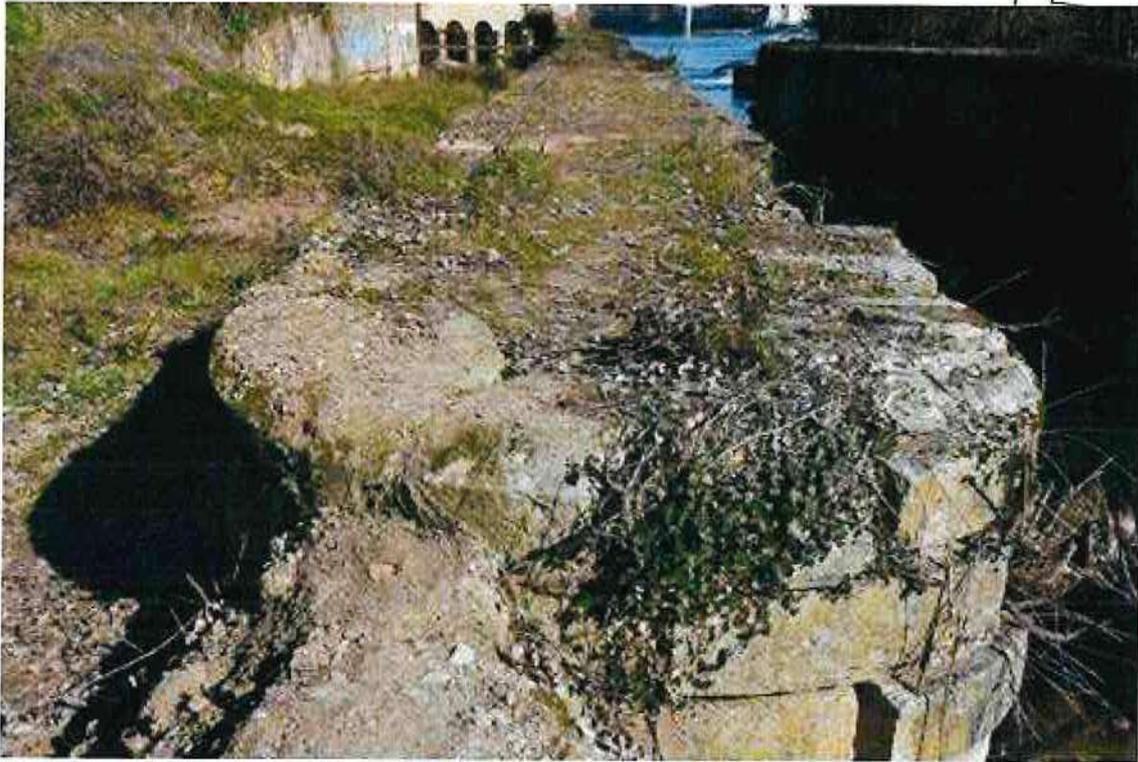
Nous observons un affaissement généralisé du musoir résultant d'une faiblesse au niveau des pierres inférieures ou des fondations. Cet affaissement provoque une désorganisation et une désolidarisation des pierres de tailles le composant. Les pierres sont entièrement disjointées et l'ensemble a été envahi de végétation dont les racines participent activement au basculement du musoir dans l'écluse.

37. Musoir vue depuis l'amont

- Décaissement et blindage des zones de travail jusqu'au niveau du radier du sas ;
- Réalisation d'un plan de calepinage avec numérotation de chaque module en pierre de taille et report sur plan ;
- Dépose soignée de chaque bloc et stockage à proximité du site ;
- Reprise des fondations actuelles soit par micropieux soit par reprise partielle de l'existant suivant les préconisations de l'ingénieur structures ;
- Reprise des blocs de pierres sur mortier de chaux hydraulique ;
- Refouillement de blocs de pierres altérés ;
- Fourniture, taille et pose de pierres neuves ;
- Remaillage et remplacement en tiroir d'éléments de pierres de tailles similaire à l'existant ;
- Rejointoiement de l'ensemble et application d'une patine d'harmonisation ;
- Reprise et blindage de la rainure à batardeaux actuelle ;

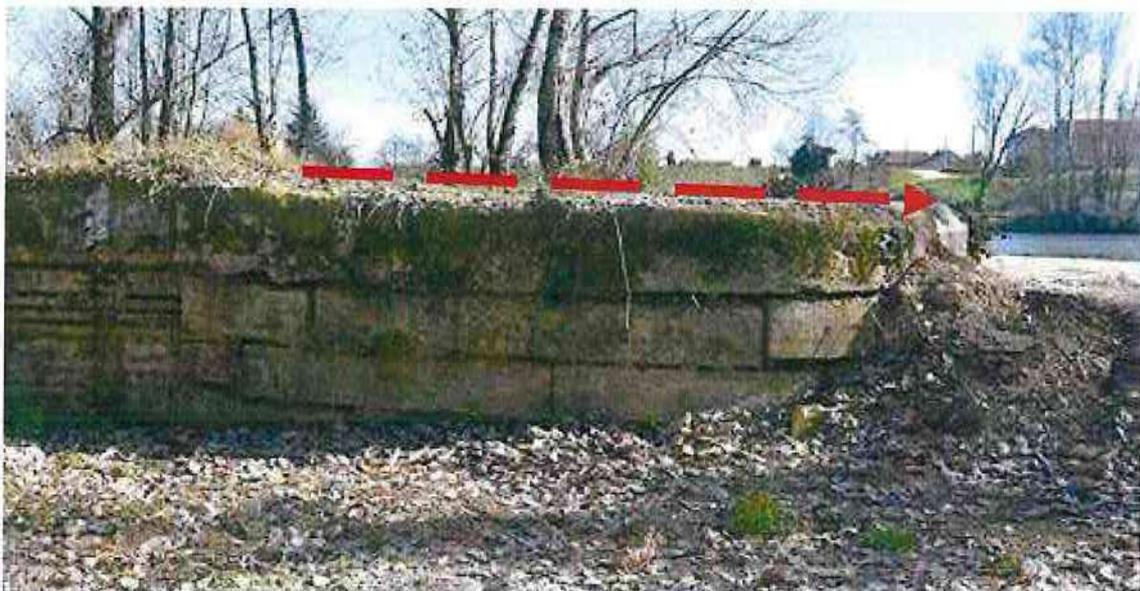
38. Musoir vue depuis le canal d'aménagé du moulin

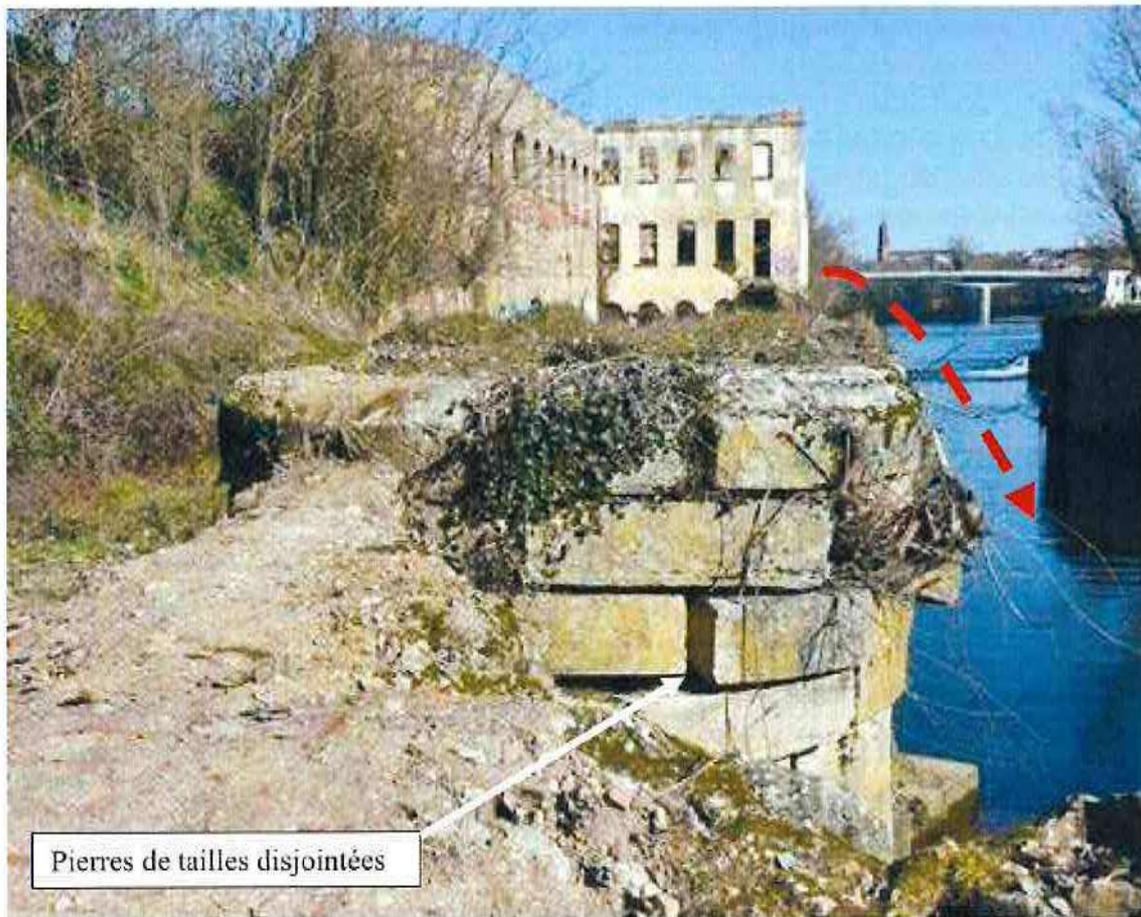
39. Désolidarisation des pierres de tailles et risque d'éroulement

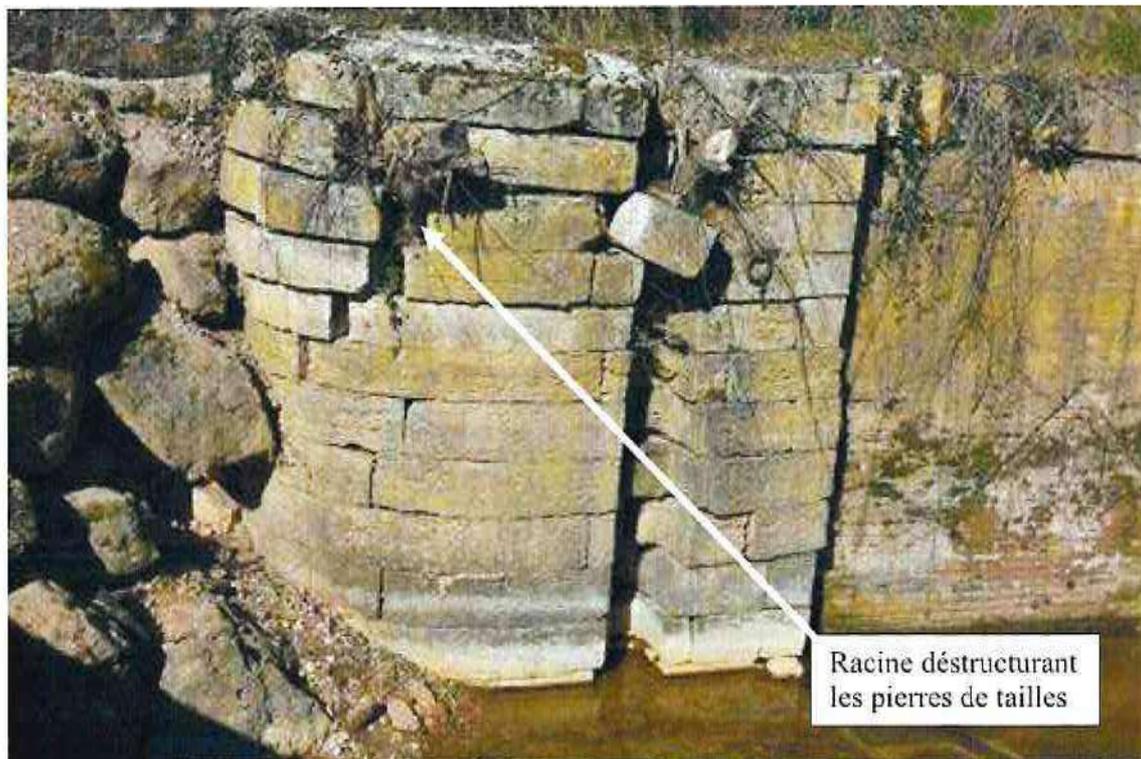
40. Désolidarisation des pierres de tailles et risque d'éroulement

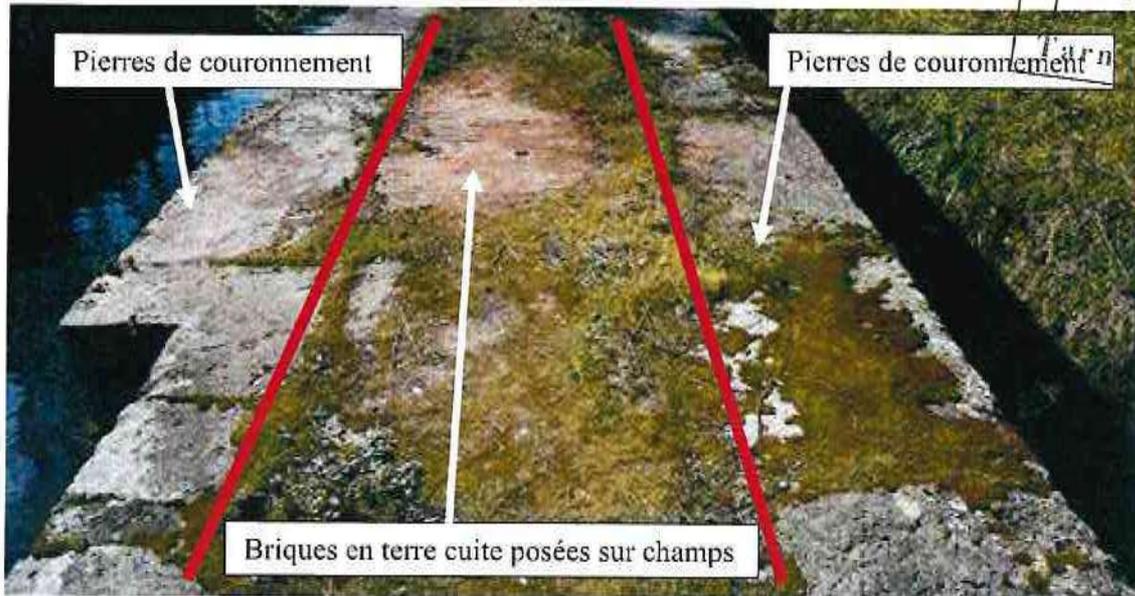
La partie sommitale du mur bajoyer laisse entrevoir la composition structurelle de l'ouvrage. De part et d'autre, des pierres de couronnement et au cœur du mur une couche de briques en terre cuite. L'ensemble est recouvert de mousses, lichens et petits végétaux.

41. Partie sommitale du mur bajoyer

- Décaissement des remblais et vérification de la stabilité des parements du mur bajoyer côté moulin ;
- Suppression et purge des racines encore en place des deux parements du mur bajoyer ;

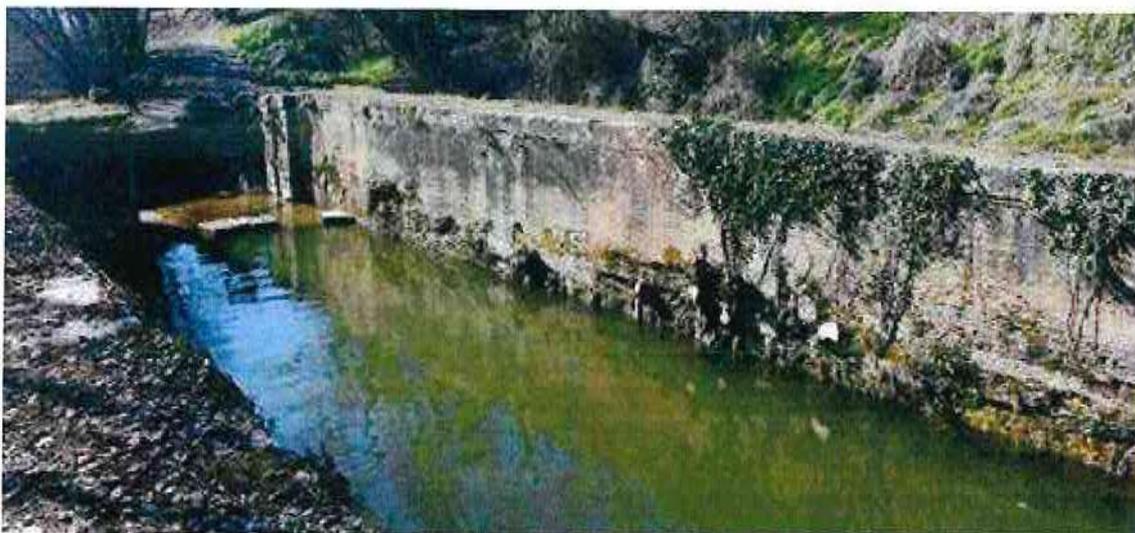
A l'instar du bajoyer en rive droite, le bajoyer de la rive gauche présente un important affouillement en pied de mur à hauteur du niveau d'eau, en raison essentiellement de la pousse d'arbres aujourd'hui coupés. Le mur est essentiellement composé d'un parement en briques disjointées. Seule la zone à mi-hauteur est épargnée et constitue un témoignage de la typologie des joints d'origine.

42. Mur bajoyer dans l'écluse

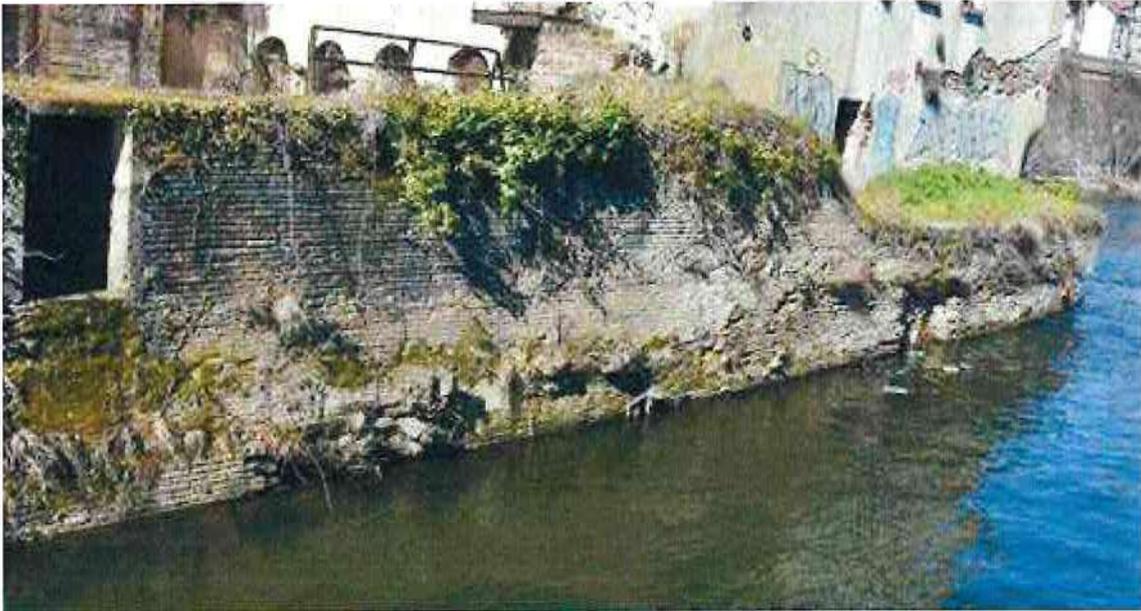
Sur la partie aval de l'écluse, au droit du moulin, le sommet du bajoyer n'est plus composé de pierres de couronnement. Elles sont remplacées par des briques en terre cuite posées sur champ. Les piliers intermédiaires en pierres de tailles disparaissent également pour laisser la place exclusivement à des briques. L'ensemble est envahi par la végétation, désorganisées et désolidarisées les uns et des autres.

Cette partie sommitale du mur bajoyer est entièrement recouverte de terre végétale, de feuilles mortes, de mousse, etc... si bien que les maçonneries ne sont pas visibles.

43. Mur bajoyer au droit du moulin côté écluse

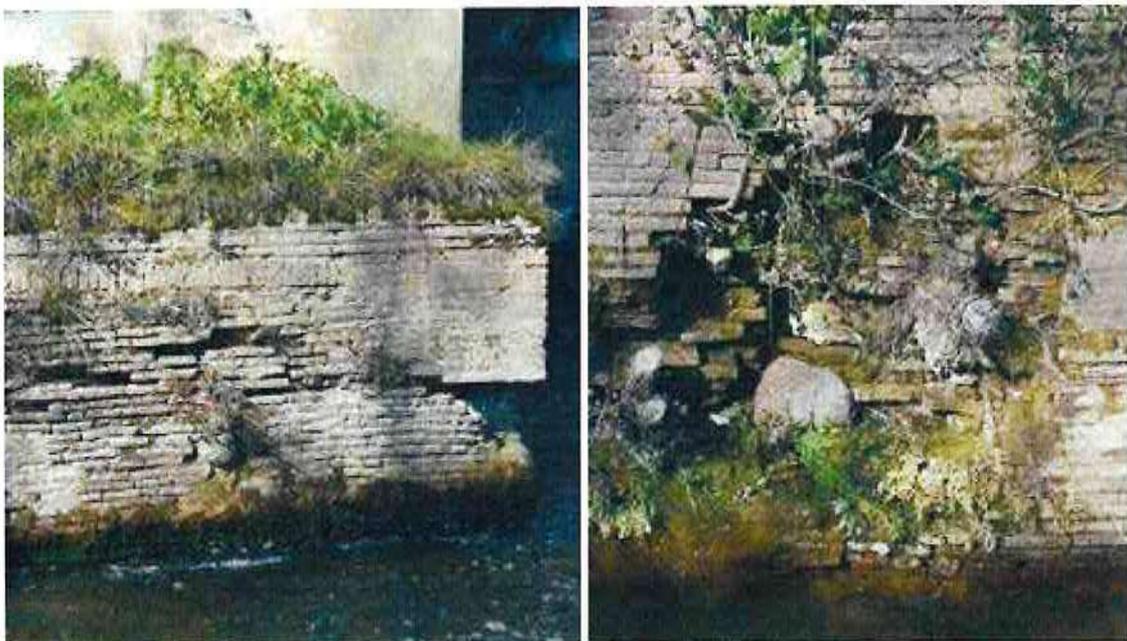
Sur toute la longueur du mur bajoyer, des racines ont entièrement désolidarisées de large zone de brique en terre cuite, laissant apparaître le cœur du mur.

44. Mur bajoyer au droit du moulin côté écluse

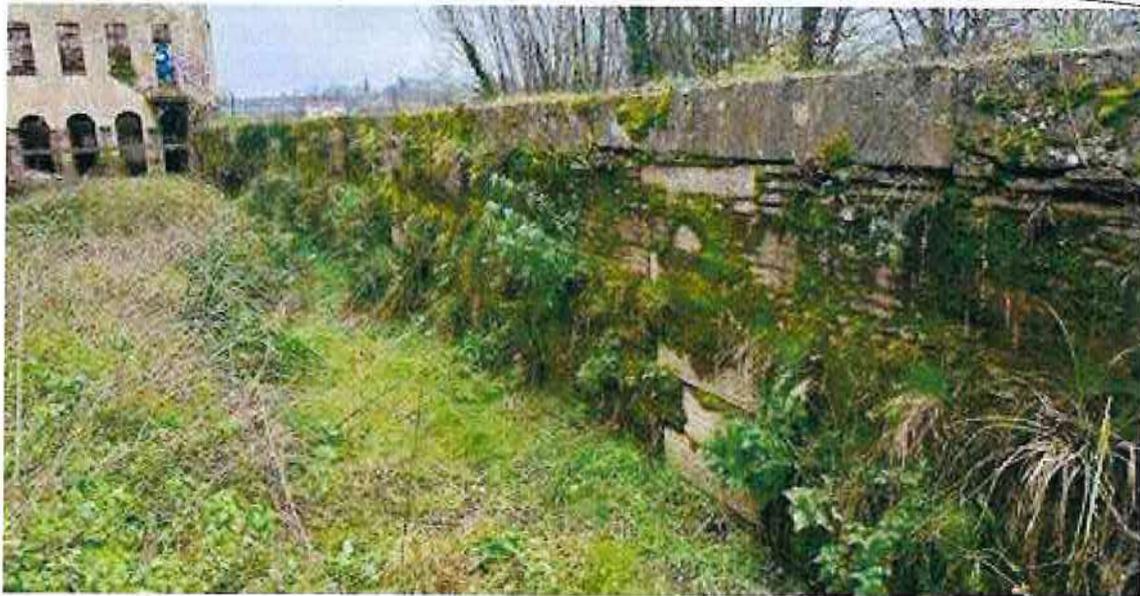
Le bajoyer le long du canal d'amené au moulin présente les mêmes désordres, à ceux-ci près, que moins exposés et plus protégé, la végétation s'est développée sur toute la hauteur du mur. Il s'agit d'une végétalisation faite de petits arbustes, mousses et lichens prenant naissance sur et dans les interstices des briques et pierres de tailles en lieu et place des joints.

Sur toute sa longueur le mur est essentiellement composé d'un parement en briques disjointées et de zones manquantes. Les racines ont entièrement désolidarisé de large zone de brique ou en pierres de tailles.

45. Mur bajoyer au droit du moulin côté canal du d'amené du moulin

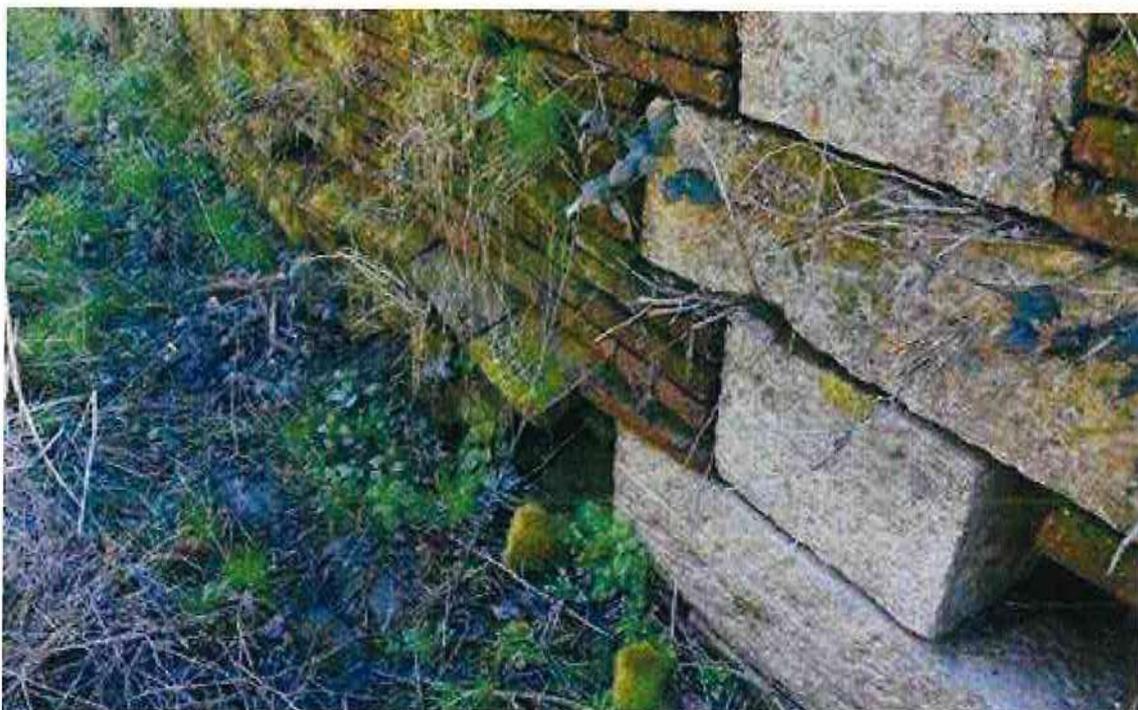
46. Mur bajoyer au droit du moulin côté canal du d'amené du moulin

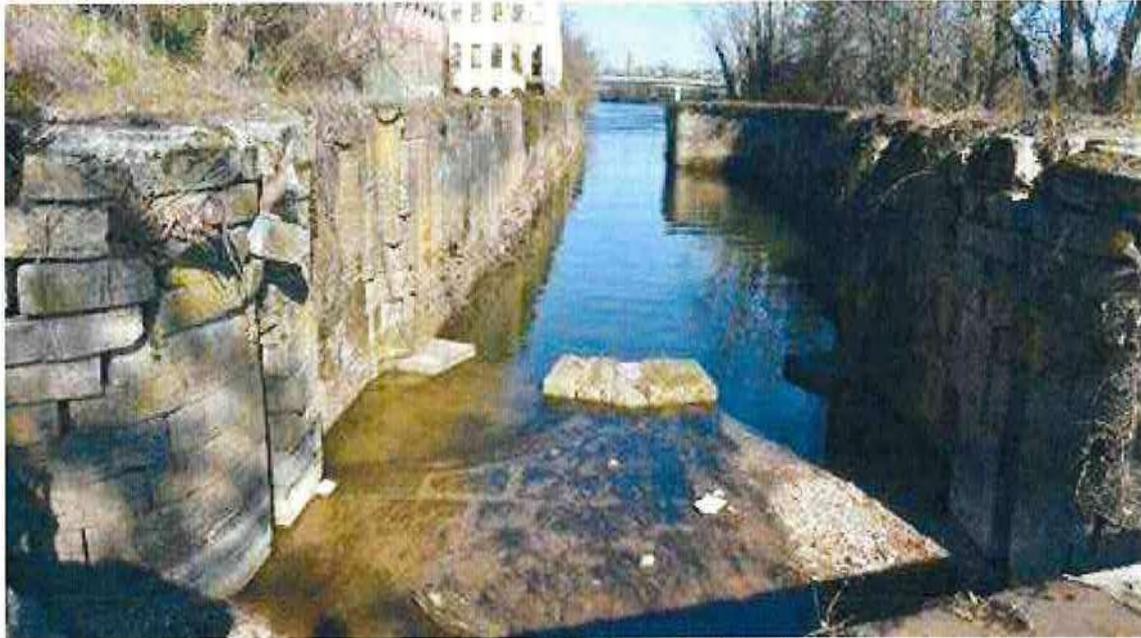
Le radier du sas amont se compose de pierres de tailles, recouverte d'algues, de limon et largement engravé.

47. Radier du sas amont, vue depuis les dalots bétons

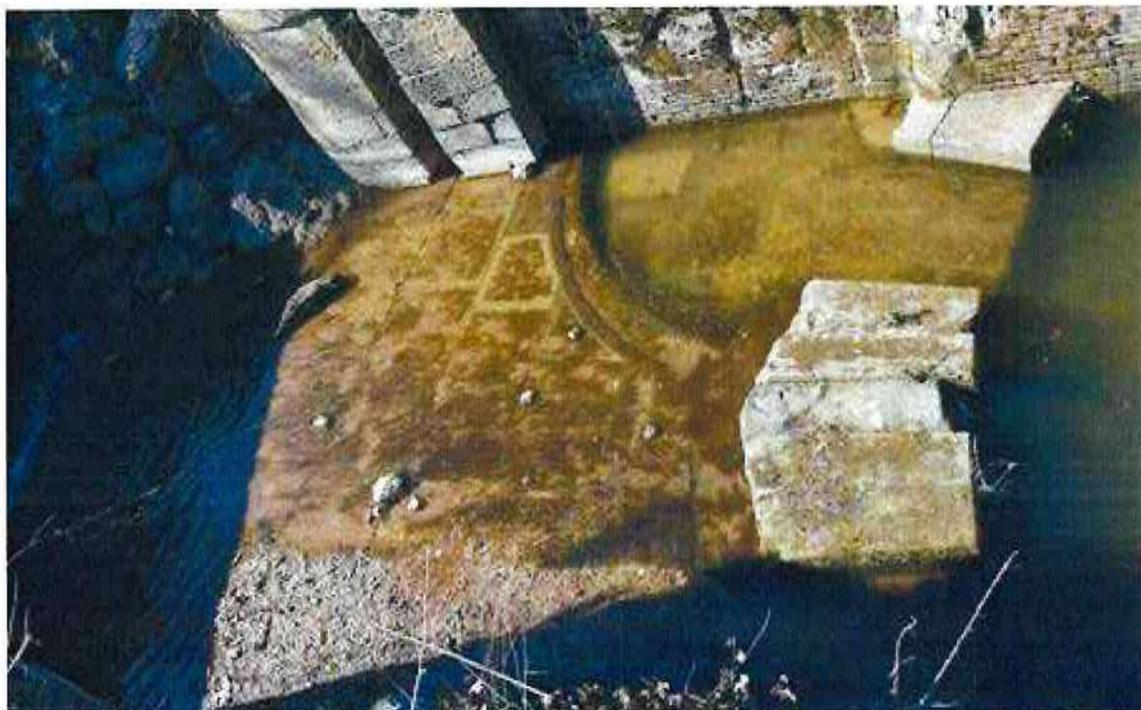
48. Radier du sas amont, vue depuis la rive droite

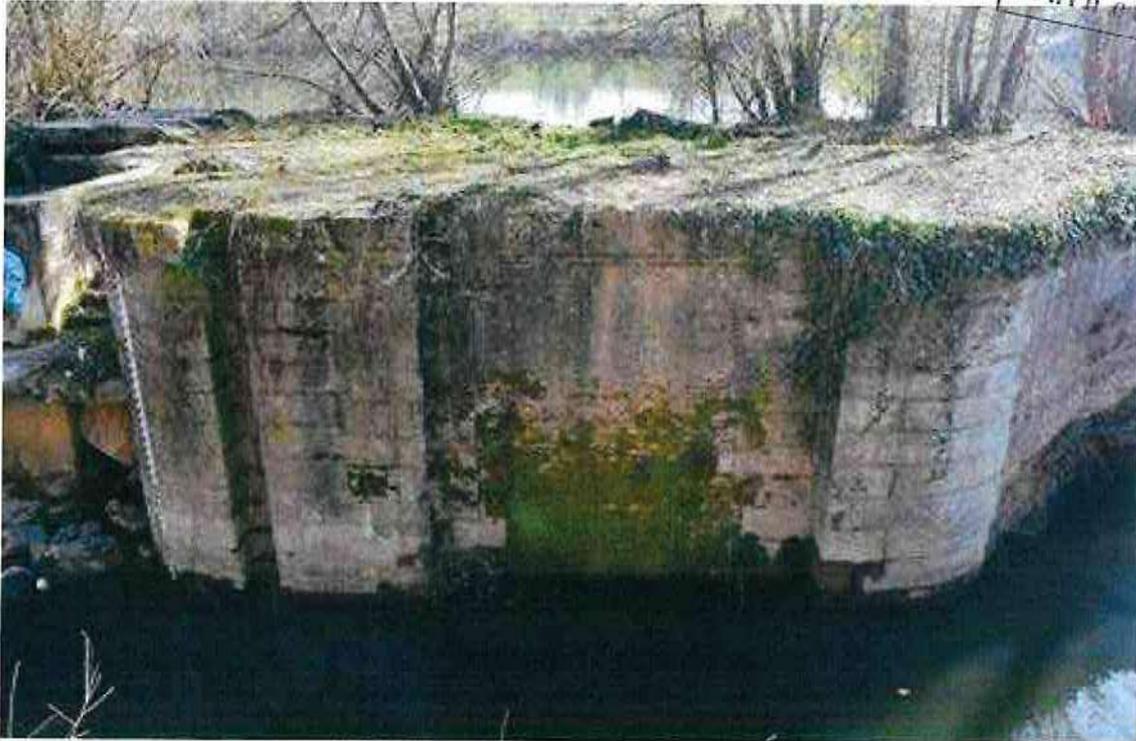
Il ne subsiste que quelques traces de la présence des anciennes portes d'écluses aussi en bien en amont qu'en aval. Les seuls éléments visibles des anciennes portes est la présence des anciens chardonnets métalliques situés au niveau des pierres de couronnement.

49. Emplacement de la porte aval côté rive droite

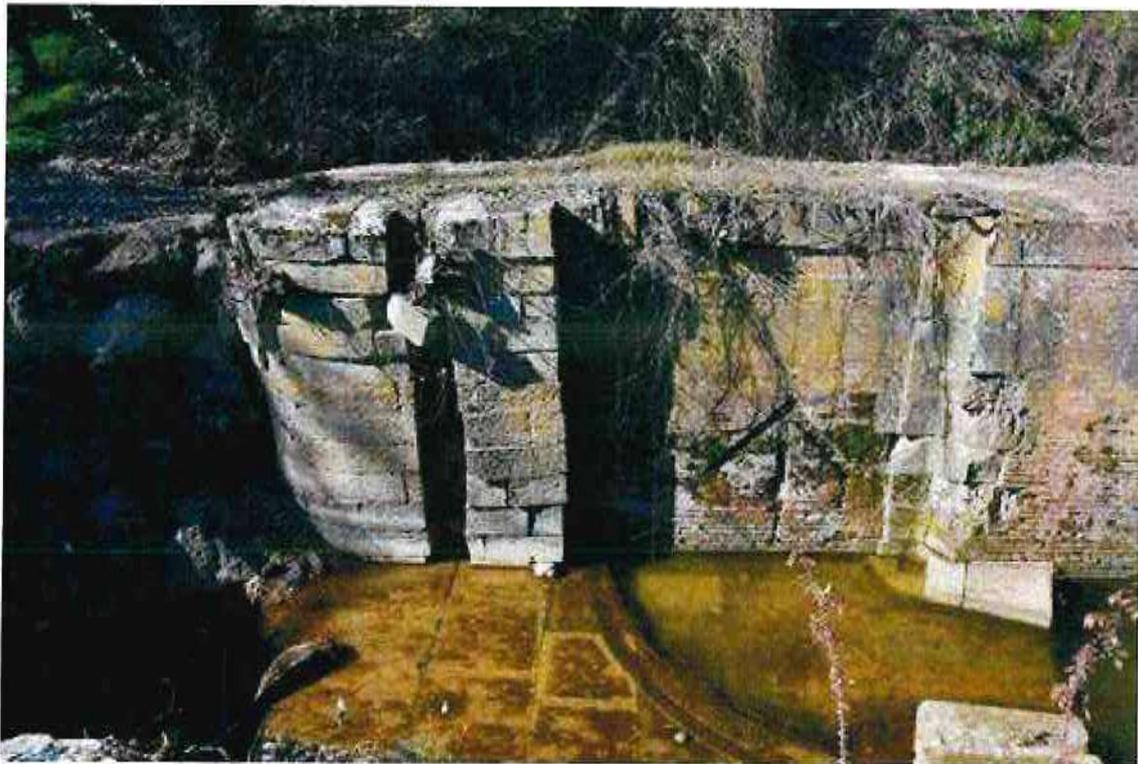
50. Emplacement de la porte amont côté rive gauche
