COMPTE RENDU DE MESURES

CONTROLE DES NIVEAUX SONORES ENVIRONNEMENTAUX 2018

Projet d'extension de la carrière SEMATEC à Monteils (82)

Etude hydrogéologique relative aux impacts
du projet sur les eaux souterraines

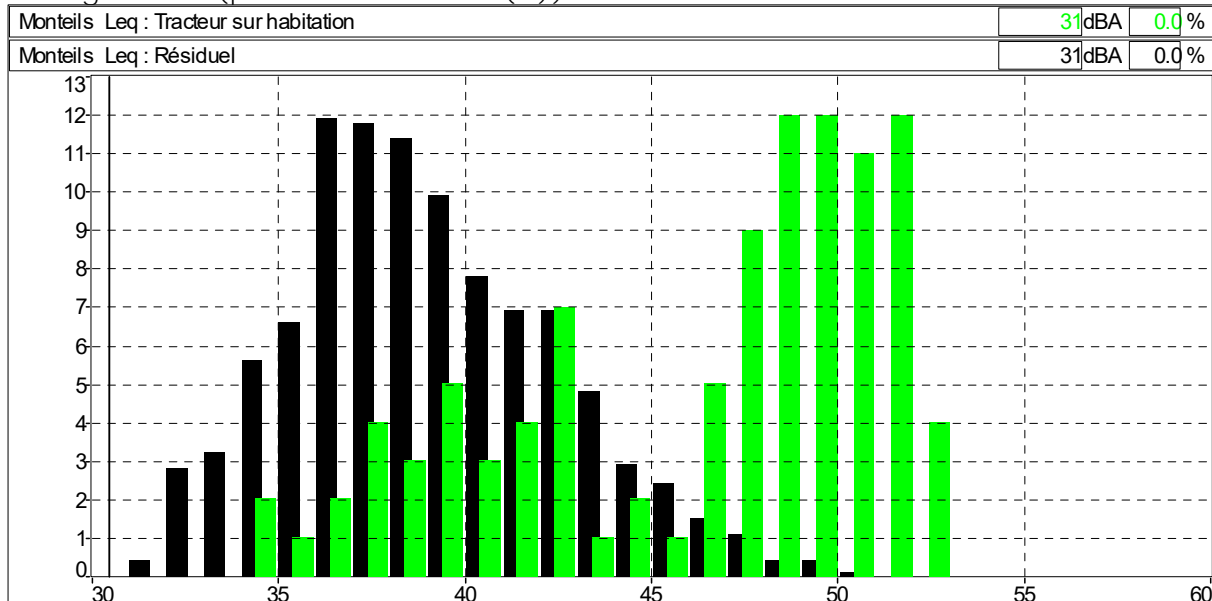
Point 5 - Mesure 9 "Sen des Signals" - Avec activité

Fichier	Point 5, mesure 9 corrigée - Sen des Vig...					
Lieu	Monteils					
Type de données	Leq					
Pondération	A					
Début	16/04/21 14:34:47					
Fin	16/04/21 15:04:49					
	Leq particulier dB	Lmin dB	Lmax dB	L90 dB	L50 dB	Durée cumulée h:min:s
Source						
Tracteur sur habitation	48,3	34,9	52,5	38,4	48,0	00:01:40
Résiduel	40,9	30,7	57,0	34,6	38,7	00:28:22

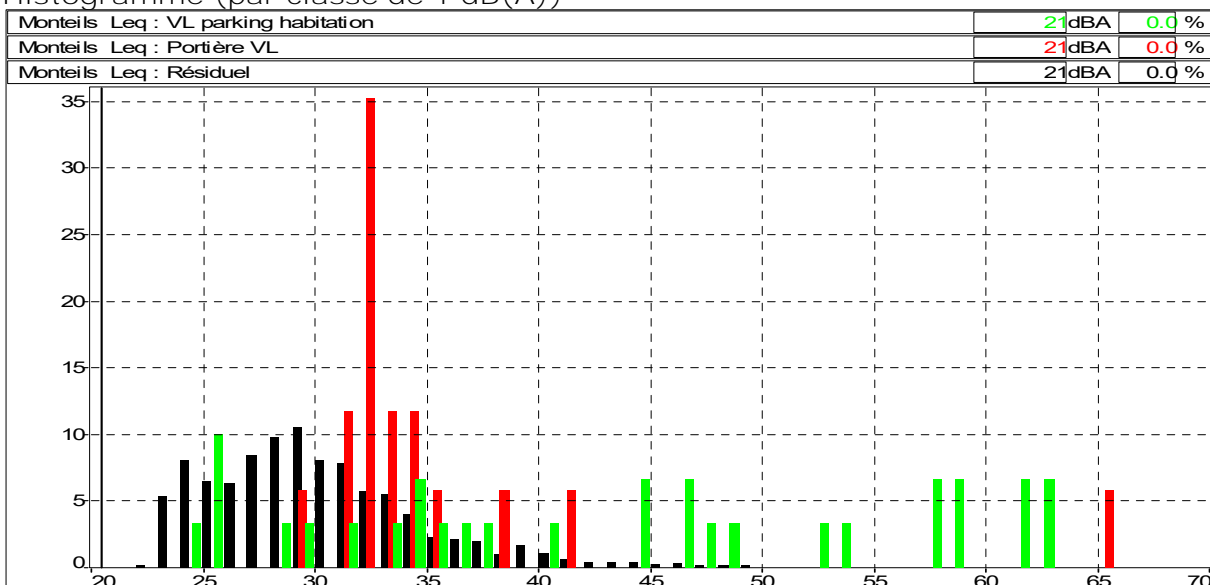
Point 2 - Mesure 11b " Le Sès " - Sans activité

Fichier	Point 2, mesure 11b corrigée - Le sès.cm...					
Lieu	Monteils					
Type de données	Leq					
Pondération	A					
Début	28/01/22 12:35:00					
Fin	28/01/22 13:06:53					
	Leq particulier	Lmin	Lmax	L90	L50	Durée cumulée
Source	dB	dB	dB	dB	dB	h:min:s
VL parking habitation	55,1	24,9	62,6	25,8	44,7	00:00:30
Portière VL	53,2	30,0	65,4	31,3	32,9	00:00:17
Résiduel	34,0	22,9	51,0	24,4	29,5	00:31:06

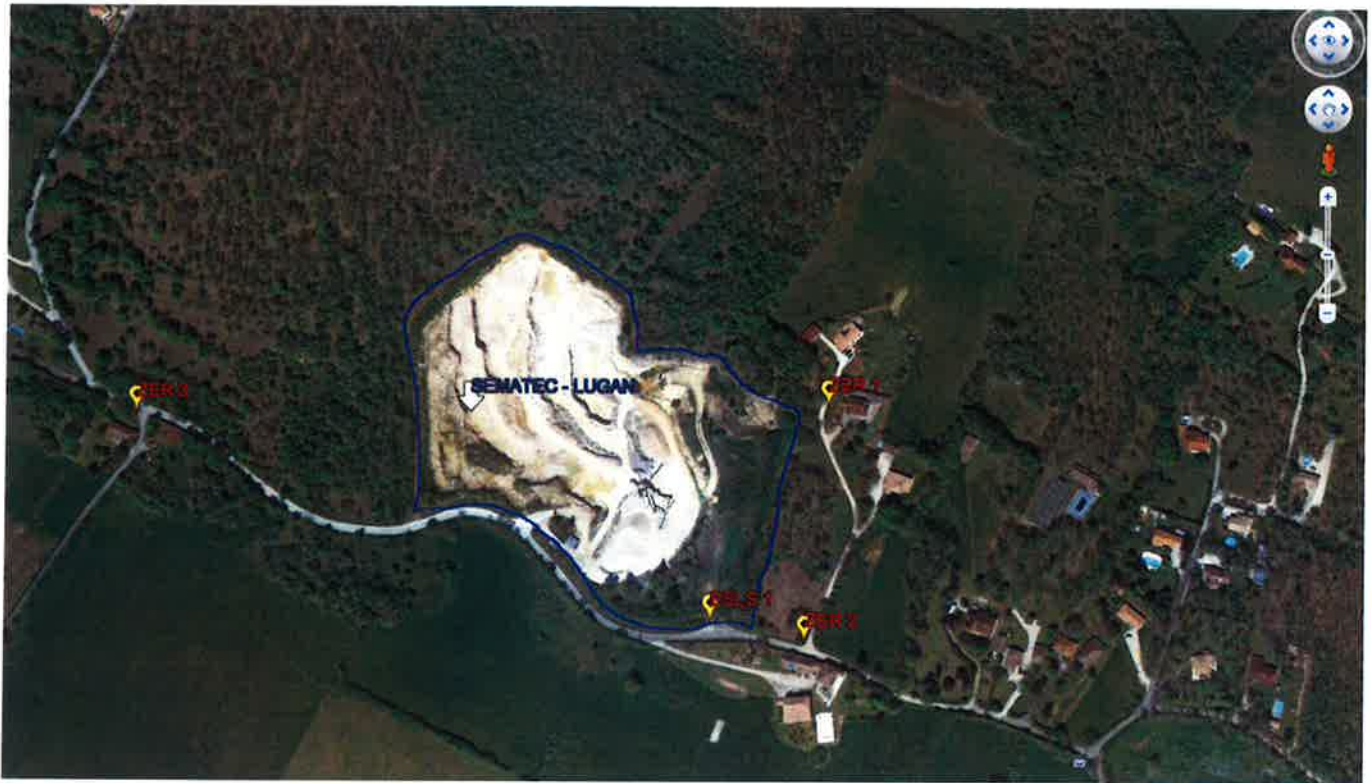
Les points sont localisés sur la carte ci-dessous :

Identification	Localisation du point
ZER 1	A l'est du site, à environ 100m de la limite site, entre les 2 habitations au bord du chemin. Environ 100m de l'installation.
ZER 2	Au sud-est du site, croisement du CD et voie sans issue - Près maison de pierre A environ 100 m de l'installation.
ZER 3	A l'ouest du site. Au croisement des CD près des habitations A environ 300m de l'installation.
ESLS 1	En limite de site près du CD au sud Moins de 100m de l'installation.

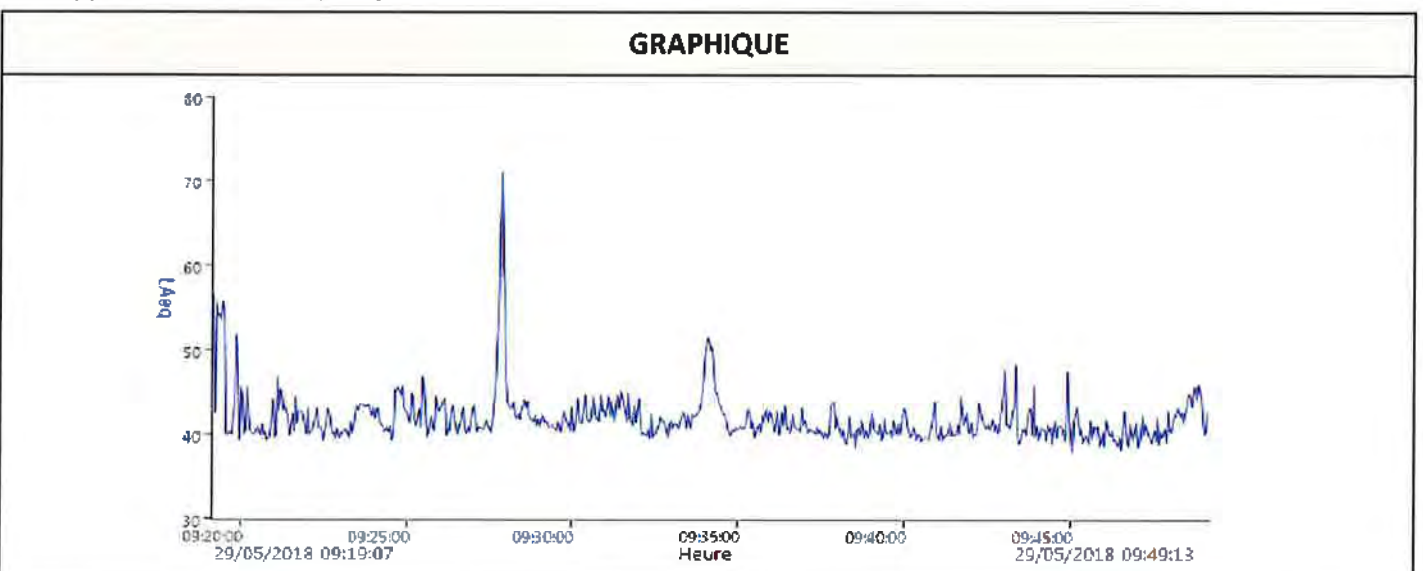
IDENTIFICATION	
Site	SAS SEMATEC - Carrière de LUGAN (82)
Date	29/05/2018
Plage horaire	9h19 à 9h49
Opérateur	V. IGNACE
REFERENCE POINT	ZER 1
Etat du site	En activité
Période	Diurne
Localisation du point	A l'est du site, à environ 100m de la limite site, entre les 2 habitations au bord du chemin.
Distance par rapport à la source	Environ 100m de l'installation.

Evènements Claquage godet chargeur à 1' - Bruits extérieurs : aboiements, passages VL et tracteur sur CD
Résultat* LAEq =	47.0 dB

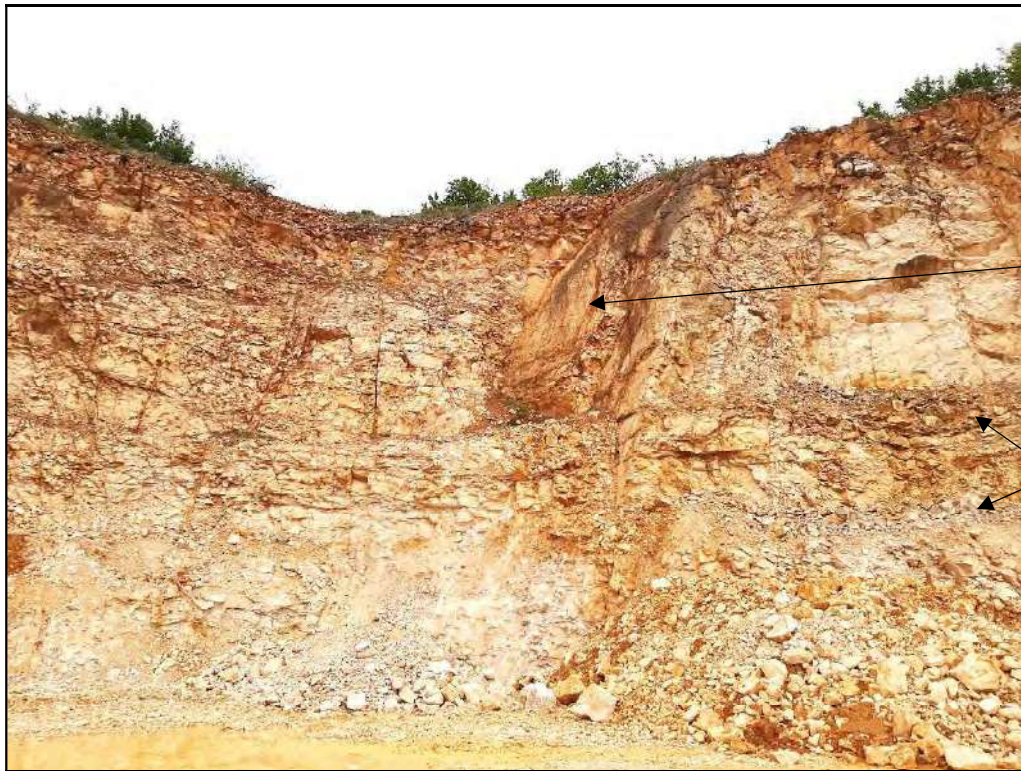
La visite du site a permis d'observer les plans de fracturation NNW-SSE sur le front de taille supérieur, au nord de la carrière. Le massif rocheux est fortement fracturé mais aucun indice de karstification (cavités, traces de dissolution, etc.) n'a été identifié.

Plan de faille

Discontinuités

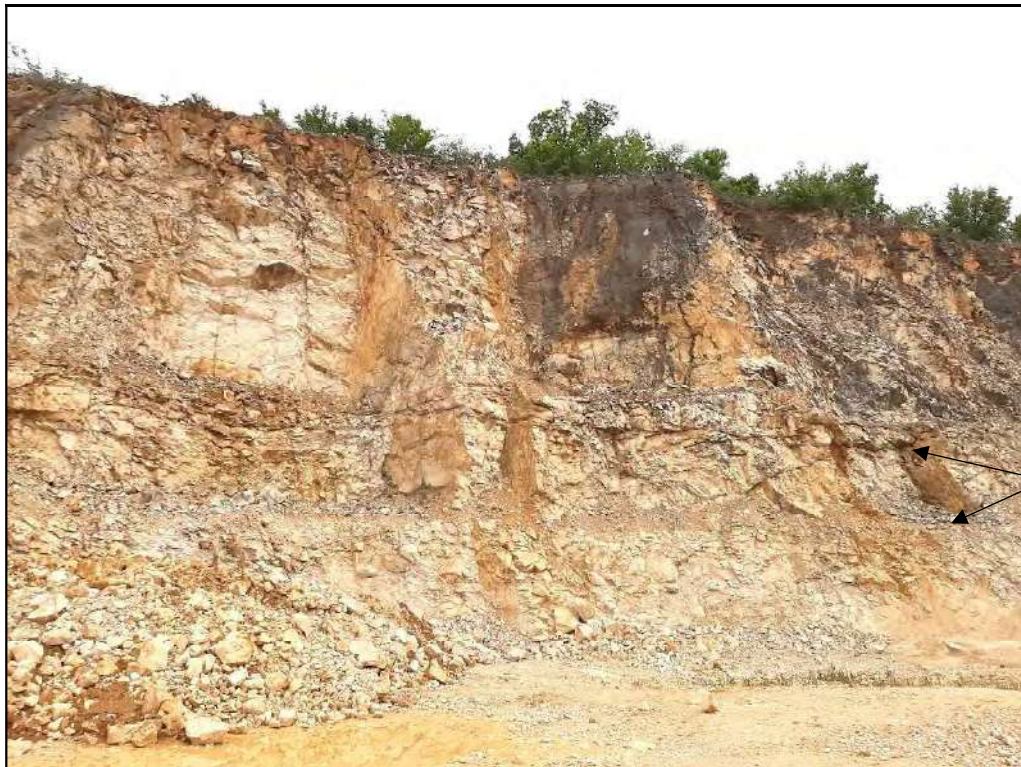
Discontinuités

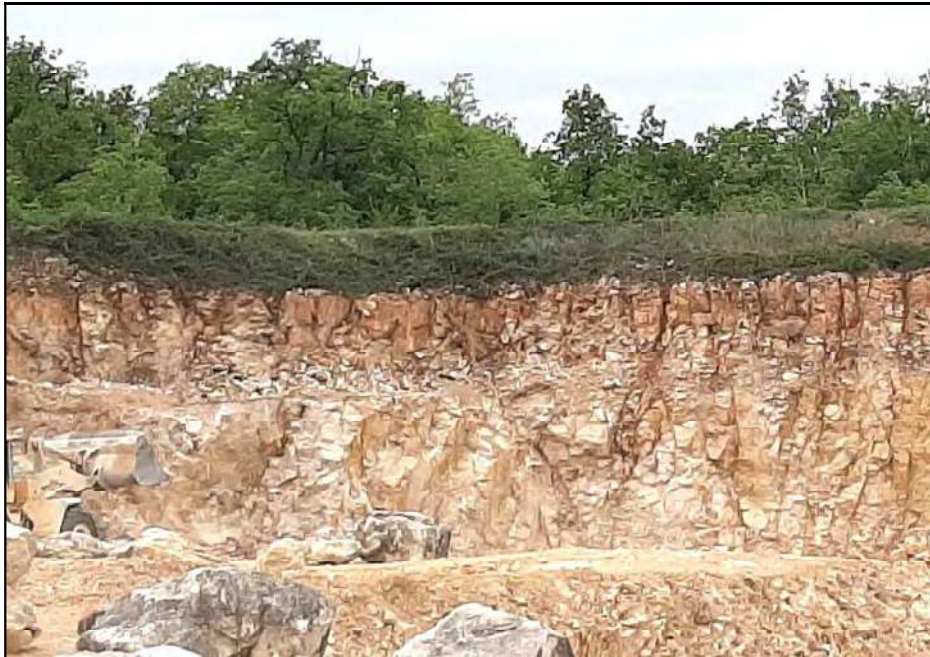
En surface, sur 3-4 m de hauteur, le calcaire est altéré et déstructuré. Les fissures et fractures plus ouvertes, sont remplies d'argile ocre rouge.

Calcaires altérés
en surface
