Plan de Prévention des Risques naturels prévisibles de chutes de blocs

Commune de Caylus

VOLET 2 – Note communale

Mai 2006

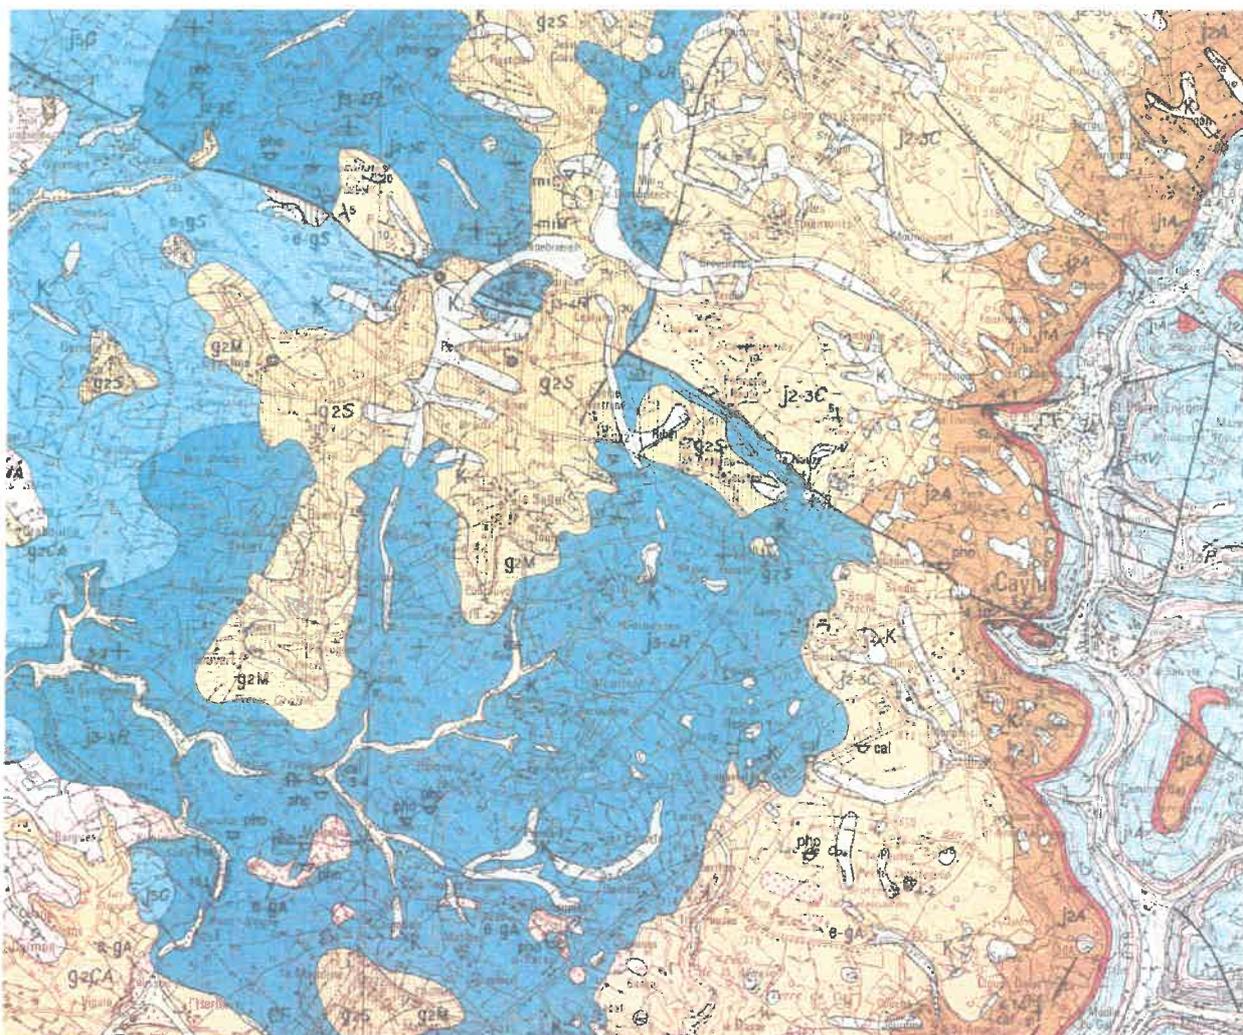
Figure 2 : Carte géologique

- les séries jurassiques, caractérisées par des formations marneuses (I_3V , I_4P-L), calcaires (j_{1A} , j_{2-3C} , j_{3-4R}) et dolomitiques (j_{2A}),
- les formations alluviales (Fy_2) ou colluviales du Quaternaire (CF).

Extrait de la carte B.R.G.M. au 1 / 50 000^{ème} n° 905, feuille « Caussade »

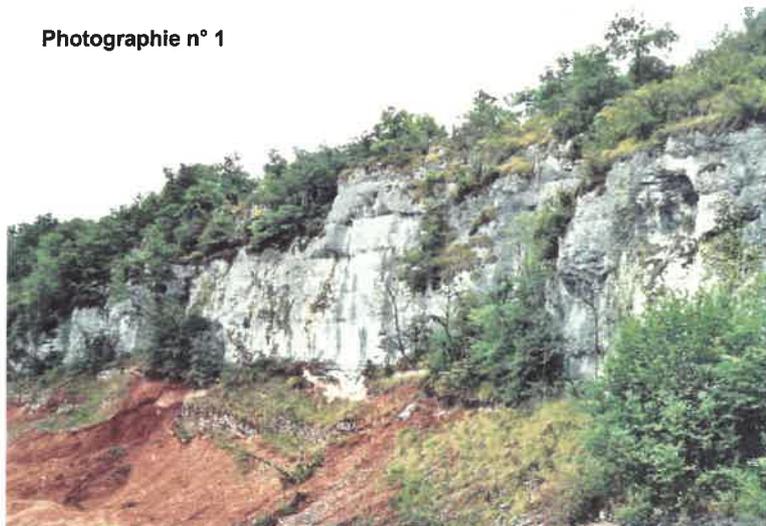
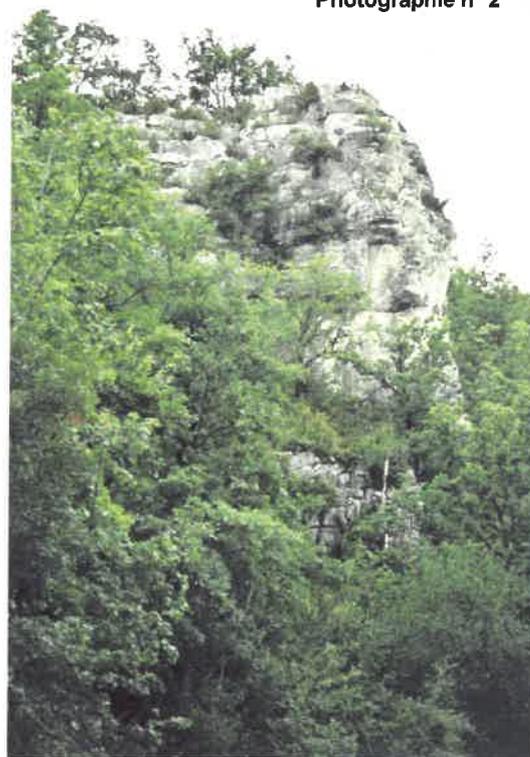
Photographie n° 1

Les photographies 1 et 2 illustrent les falaises découpées de la vallée de « Roque Traoucade ».

Le démantèlement des crêtes, la fissuration, les diaclases verticales ainsi que l'ouverture des joints de stratification provoquent des découpages du massif rocheux engendrant des instabilités potentielles.

Ces instabilités se présentent sous des formes variées : écailles, blocs, ensembles de panneaux, chandelles, compartiments et dièdres de dimensions diverses pouvant atteindre plusieurs centaines de mètre cubes.

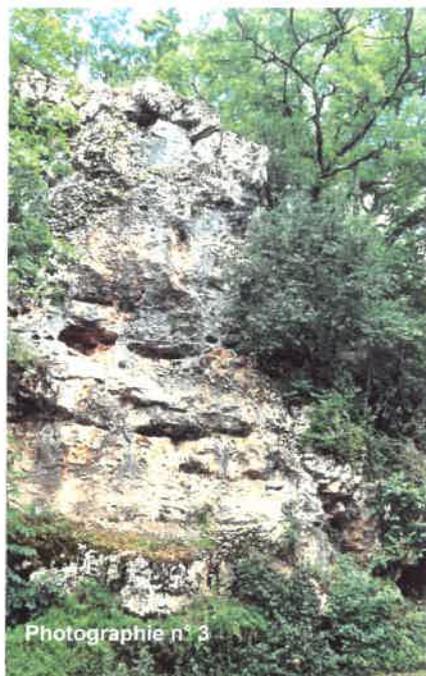
Talus de tuf en bordure de la R.D. 97, entre « Ravaisson » et sous « Les Cabannes »

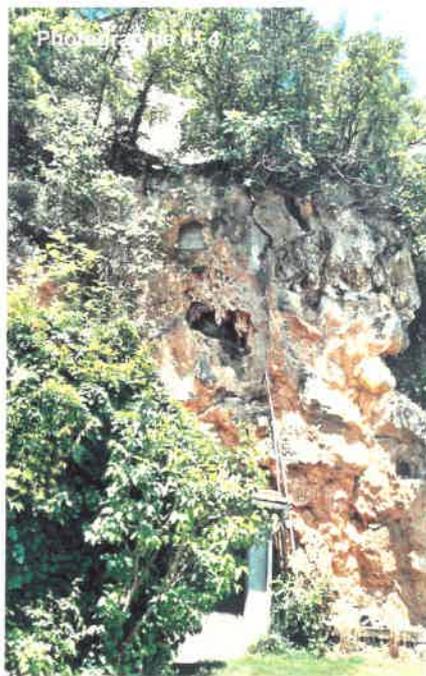
St. Pierre de Livron : massif de tuf sous l'église avant réparation

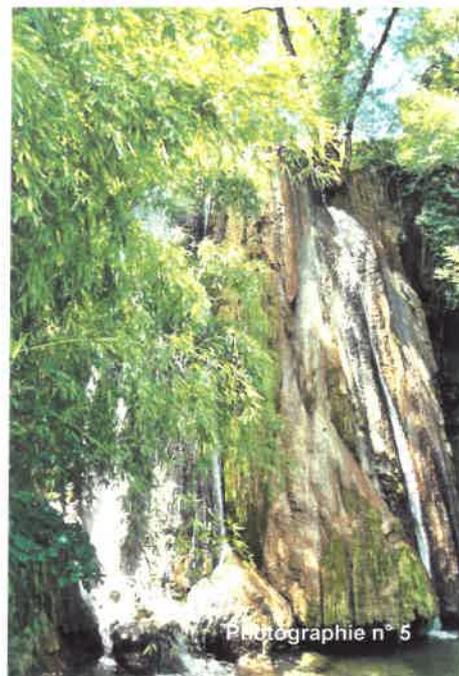
Cascade de Ravaisson en bordure de la R.D. 97 : les écoulements en eau quasi-permanents alimentent en dépôts calcaires les parois de la falaise

Les massifs rocheux constitués de tufs calcaires (ou travertins) rencontrés en bordure de la R.D. 97, au nord de Caylus, ont été formés par ce type de dépôts avant assèchement des écoulements et des ruissellements.

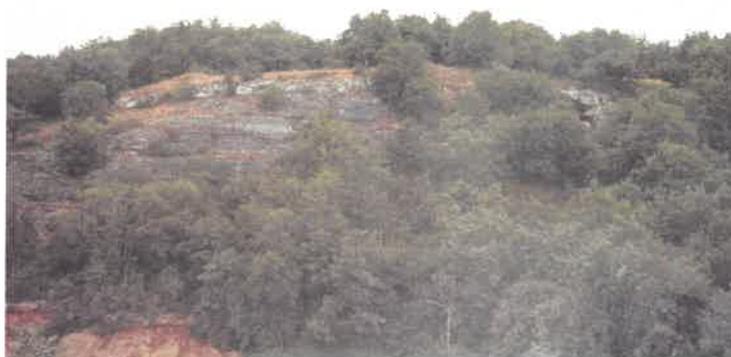
Photographie n° 6

Exemple d'affleurements rencontrés au lieu dit « Roque Traoucade ». Ces affleurements se présentent sous la forme de bancs s'étageant en redans. Les « nez » rocheux alimentent en permanence des dépôts d'éboulis sur les versants sous-jacents.

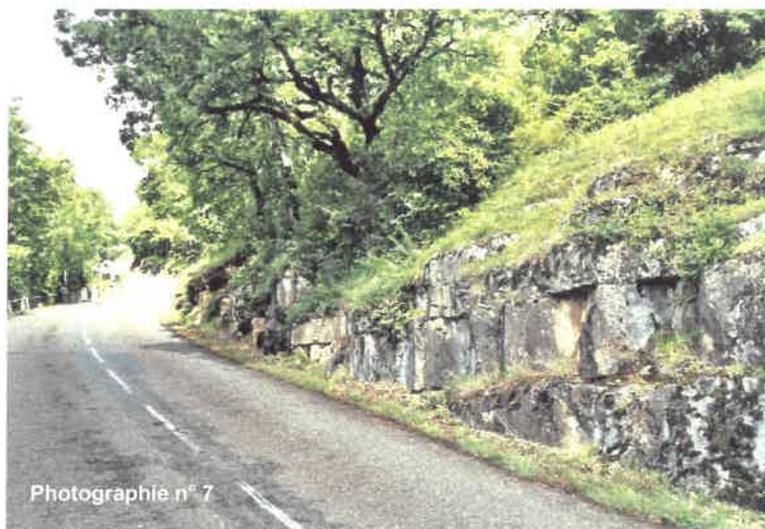
- les talus routiers terrassés dans les massifs rocheux (photographie n° 7, exemple de la RD 85).

En bordure des routes, des instabilités potentielles ont été notées. Elles sont le résultat :

- du découpage naturel du rocher qui individualise des blocs et des dièdres,
- de l'altération en crête et de la desquamation superficielle des parois,
- des terrassements et du minage qui ont pu déstructurer le rocher (par exemple les effets arrière dus à l'explosif).

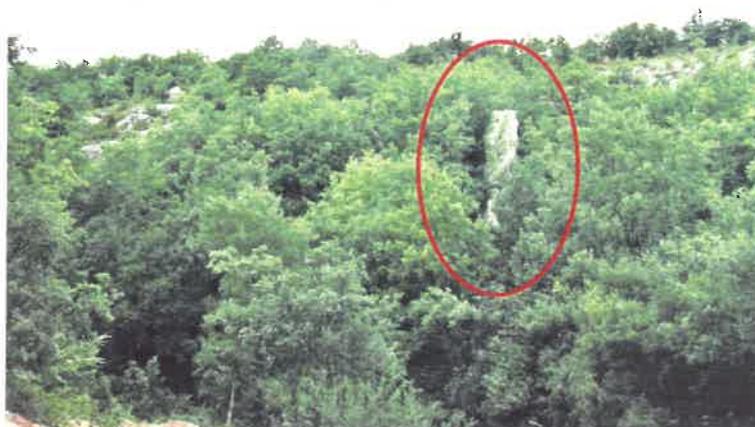
Photographie n° 8

Souvent isolées des barres rocheuses, elles appartiennent néanmoins aux ensembles des falaises découpées. Les chandelles ont été distinguées en raison de leur plus grande vulnérabilité (toutes les faces sont érodables). En plus des décollements d'écaille, de part leur forme en colonne, elles peuvent subir un basculement ou une rupture de pied.

La photo 8 illustre celle rencontrée dans la vallée de « Roque Traoucade ».

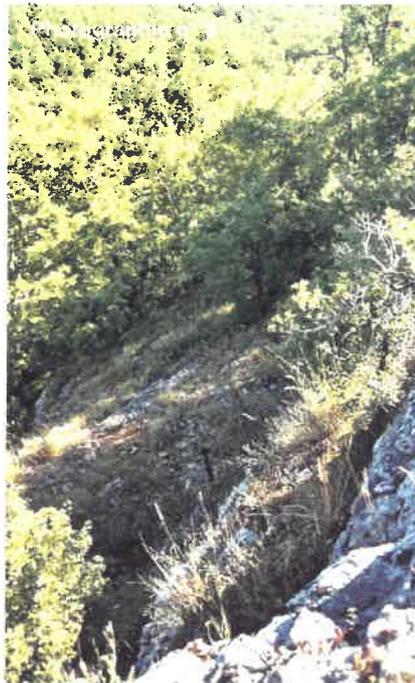
Sur le territoire communal de Caylus, l'ensemble des versants sous-jacents aux falaises est recouvert d'éboulis. Dans de nombreux cas, la couverture végétale épaisse masque ces zones d'épandage qui ne peuvent pas être répertoriées. Toutefois, dans la vallée « Roque Traoucade », la végétation clairsemée a permis d'identifier ces versants (voir photographie n° 9).

Affleurements de bancs calcaires et éboulis sur un des versants situés dans la vallée de « Roque Traoucade »

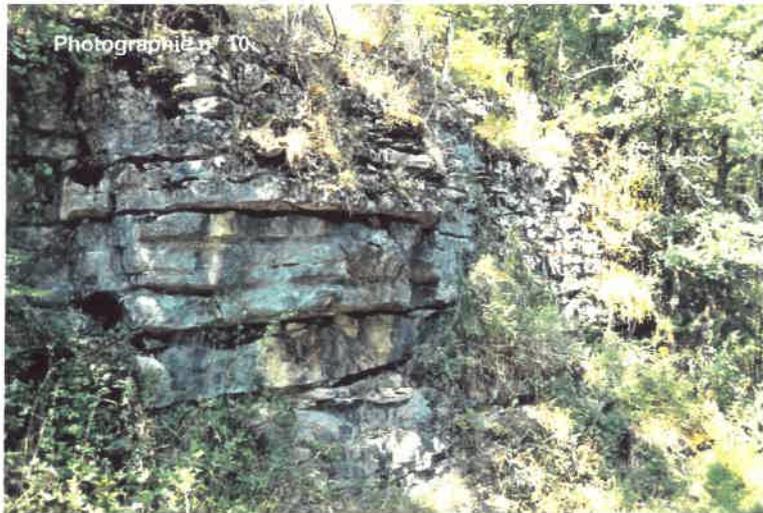
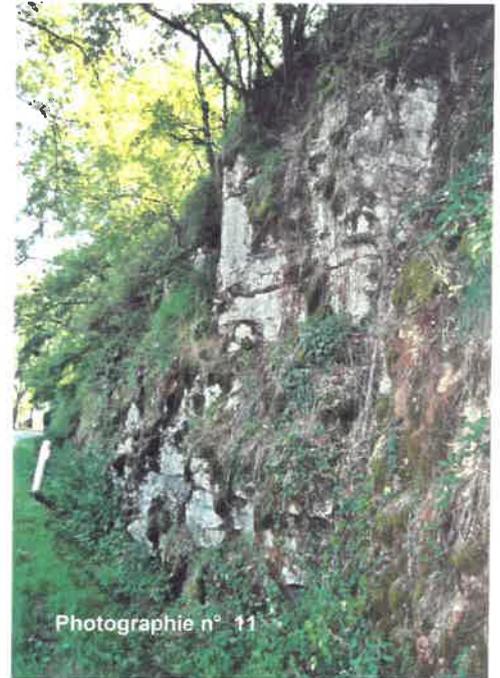
Pour les talus de 2 à 10 m de haut (photographie 10), ce sont des chutes de pierres et de petits blocs qui ont été constatées. Leur trajectoire se limite généralement à la bordure de chaussée. Dans le cas de talus supérieurs à 4 m de haut, les limites de propagation peuvent atteindre l'axe de la chaussée (photographie 11).

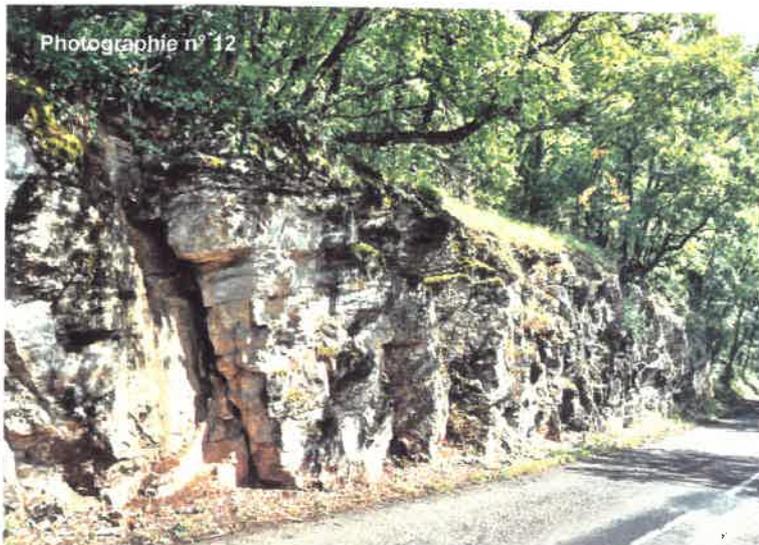
Sur la R.D. 85, sur la partie en surplomb de « Notre Dame de Livron », la paroi des talus est affectée par une fracturation sub-verticale arrière qui individualise des panneaux entiers instables (photographie n° 12).

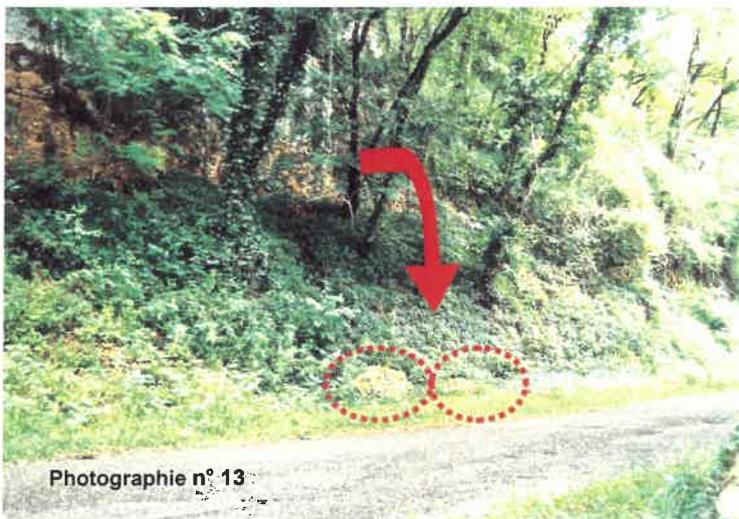
Photographie n° 13

- Sous les lieux dits « Les Cabanes » et « Mondésir », la route communale située en contre-bas des falaises de tuf calcaire, a été atteinte par des blocs de 20 à 30 dm³ visibles en bordure de chaussée (photographie n° 13). Ces falaises sont le siège d'un événement ancien : au droit d'une grosse cavité, deux masses de plusieurs centaines de m³ se sont détachées de la falaise ; elles forment une partie du talus routier actuel (photographie n° 14).

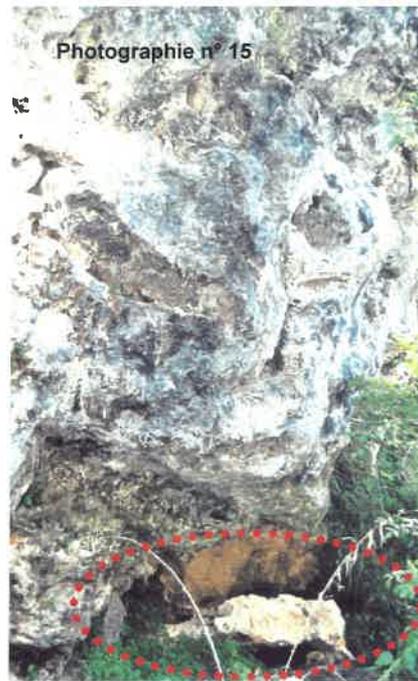
- En bordure de la R.D. 97 au lieu dit « Ravaison », la barrière rocheuse formée elle aussi dans le tuf calcaire se délite en partie basse (photographie n° 15).

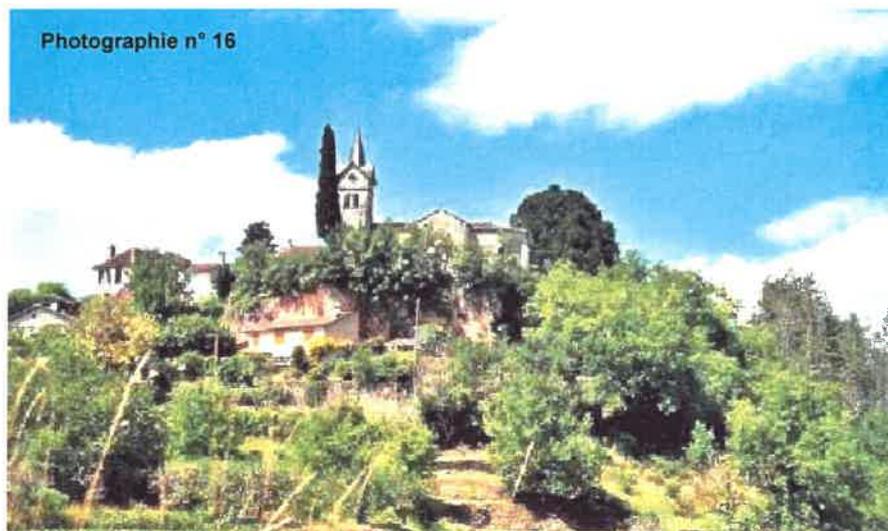
« Le Rocher St. Pierre »

A Saint-Pierre-de-Livron, le massif rocheux constitué de tuf calcaire sur lequel est édifiée l'église a subi en 1897 un éboulement entraînant la chute d'une partie du cimetière. L'écroulement de blocs de plusieurs centaines de mètres cubes a laissé en surplomb une masse rocheuse supportant une partie de la construction de l'église (photographie n° 16).

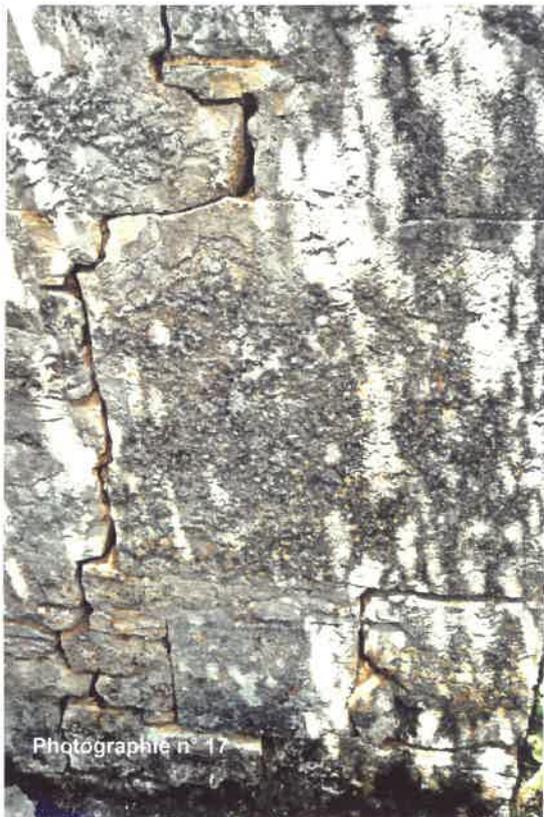
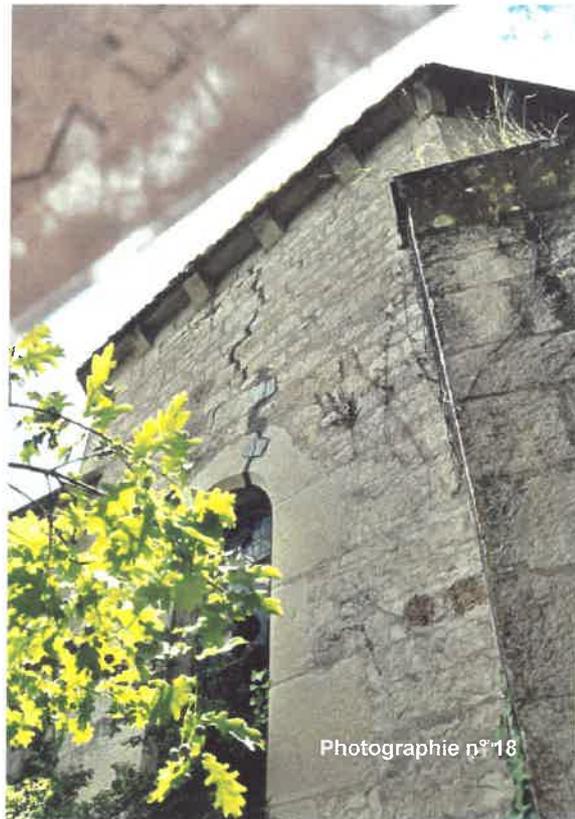
La décompression du massif rocheux et l'appel au vide ont favorisé l'évolution de la fracturation qui affecte le rocher et se prolonge sur l'ensemble de l'église dont la sacristie qui se situe au droit du surplomb (photographies n° 17 et 18).

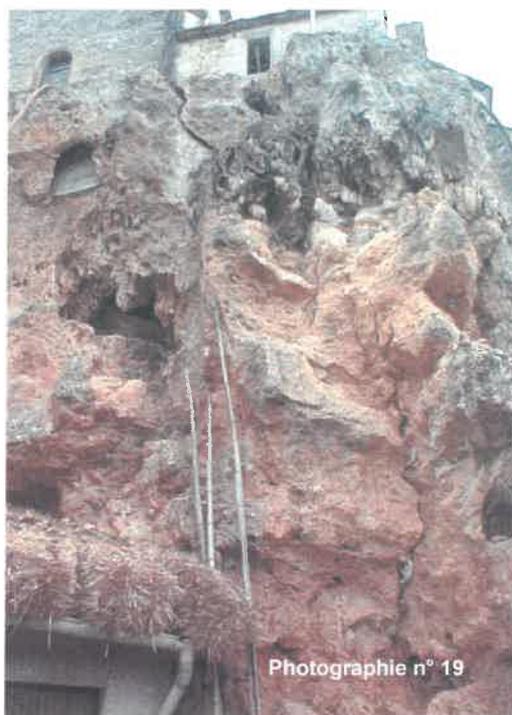
La cicatrice visible après le détachement des « écoulis » de grosses masses laisse apparaître des fractures qui individualisent des masses, ainsi que des zones karstifiées avec les parois tapissées de concrétions calcaires (photographie n° 19).

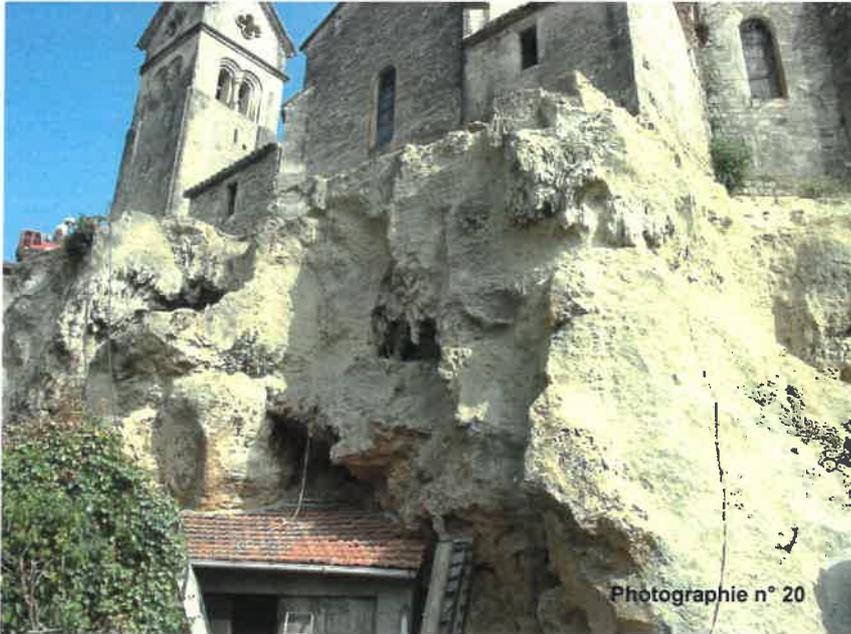
(Photographie prise en cours de travaux)

Confortation de la paroi :

- clouage de la paroi,
- micro-pieux en pied de falaise
- poteaux et longrines en béton armé
- descente d'eau
- injection et pontage des fractures
- béton projeté

En juin 2003, les travaux ont été confiés à l'Entreprise KEMROX. Dans ce cadre, le L.R.P.C. de Toulouse est intervenu à la demande de la Direction Départementale de l'Équipement de Tarn et Garonne – subdivision de Caussade – pour valider le phasage des travaux prévus ainsi que les procédures de confortation proposées par l'entreprise (photographies n° 20 et 21).

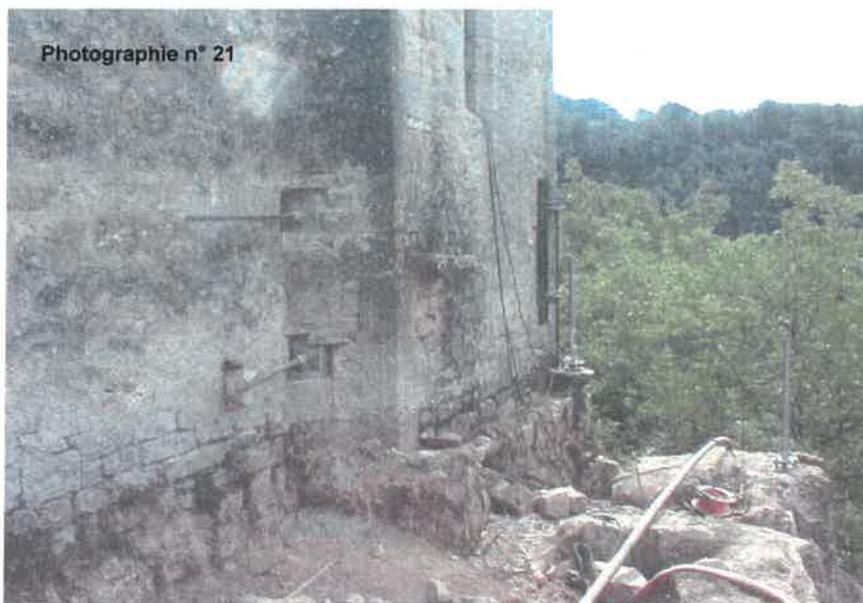
(Photographie prise en cours de travaux)

Confortation de la sacristie

- pour les fondation : reprise en sous-œuvre au moyen d'ancrages inclinés à 45°
- pour la maçonnerie : renforcements par ancres et plaques d'appui au droit des fractures

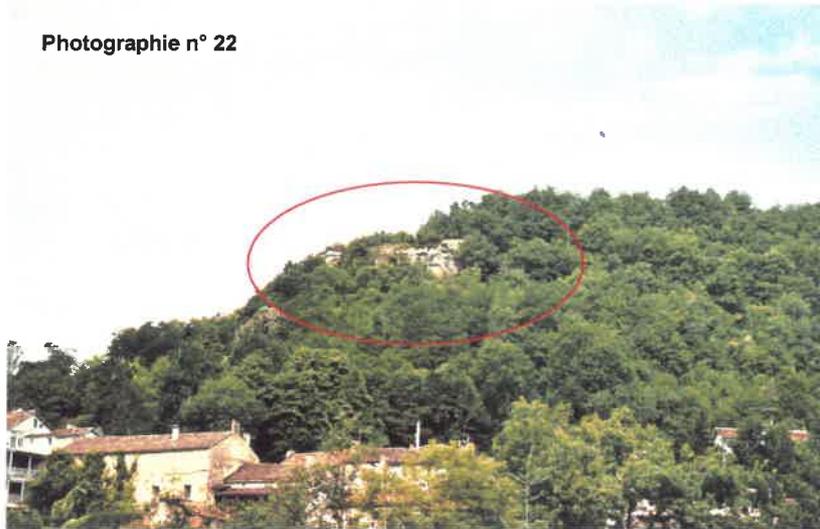
Photographie n° 22

Enfin, compte tenu des enjeux, il serait à notre sens souhaitable d'engager une reconnaissance plus détaillée sur la falaise en surplomb des maisons bordant la R.D. 926, dans l'agglomération de Caylus. Cette reconnaissance permettrait d'affiner le diagnostic, notamment au niveau du pigeonnier (photographie n° 22).

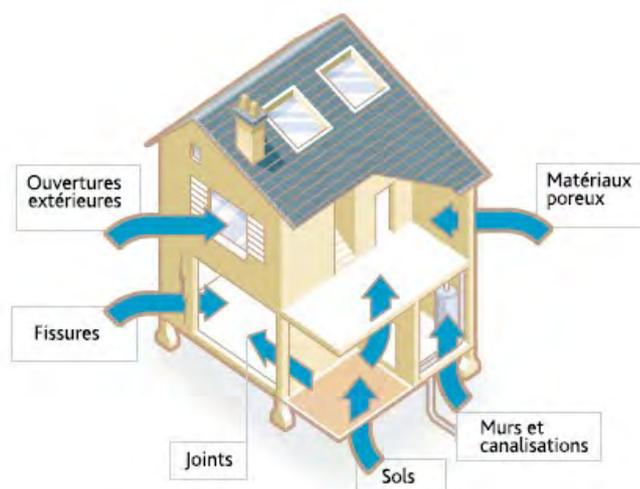
Voies d'entrée du radon dans une maison :

Les parties directement en contact avec le sol (cave, vide sanitaire, planchers du niveau le plus bas, etc.) sont celles à travers lesquelles le radon entre dans le bâtiment avant de gagner les pièces habitées. L'infiltration du radon est facilitée par la présence de fissures, le passage de canalisation à travers les dalles et les planchers, etc.

Le radon, qui s'accumule dans les sous-sols et les vides sanitaires, entre dans les maisons par différentes voies : fissures, passage des canalisations...
