COMMUNAUTE D'AGGLOMERATION GRAND MONTAUBAN

MISSION DE MAITRISE D'OEUVRE POUR LA REFECTION DE L'ECLUSE SAPIACOU ET LA MISE EN CONFORMITE DE LA CHAUSSEE DE SAPIACOU

ETUDE PATRIMONIALE DE L'ECLUSE DE SAPIACOU

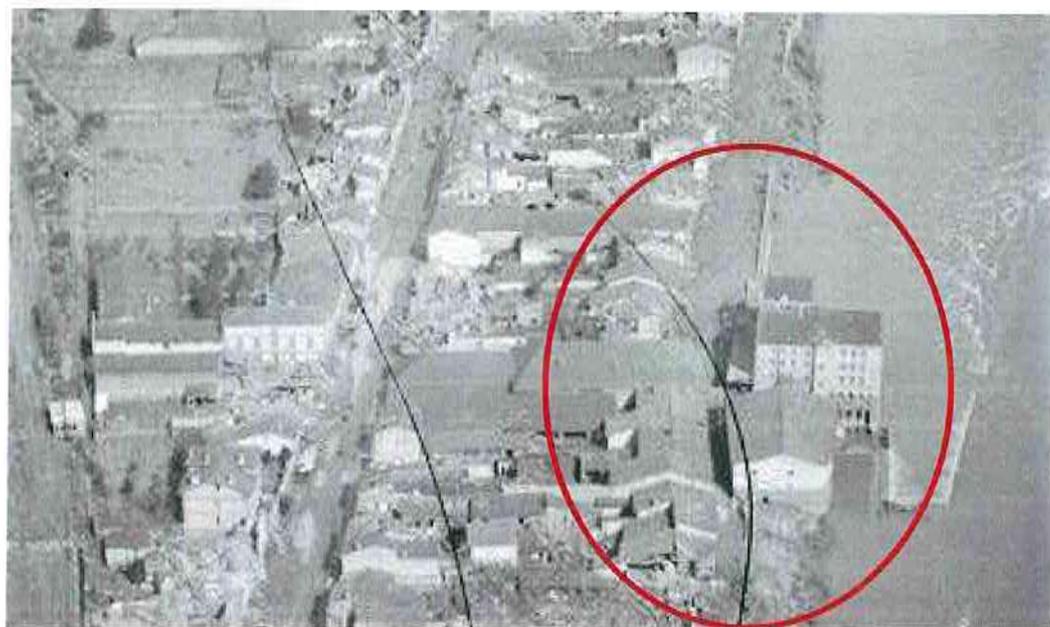
Ce cliché fut pris durant la crue du 3 mars 1930 qui avait durement frappé les quartiers de Sapiac, Villebourbon, Pouty et Gasserac. On avait alors déploré 29 morts. On constate les dégâts que peuvent occasionner les crues du Tarn sur l'ouvrage.

13. Photo aérienne après la crue du Tarn prise le 3 mars 1930¹⁰

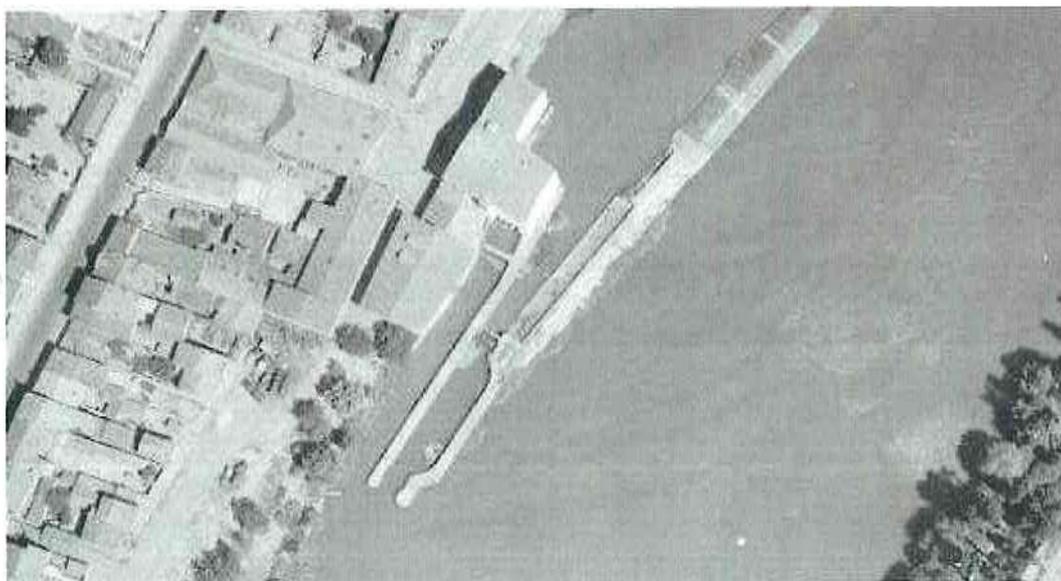
Cette vue aérienne de 1949 confirme que l'écluse et ses abords ne sont plus utilisés. On constate la présence d'atterrissements dans l'écluse et la formation d'embâcle côté Tarn. Le canal d'aménée du moulin est toujours en eau. A l'emplacement de la passe à poissons se trouve un quai permettant l'accostage des bateaux avant le passage de l'écluse.

14. Photo aérienne - 1949 ¹¹

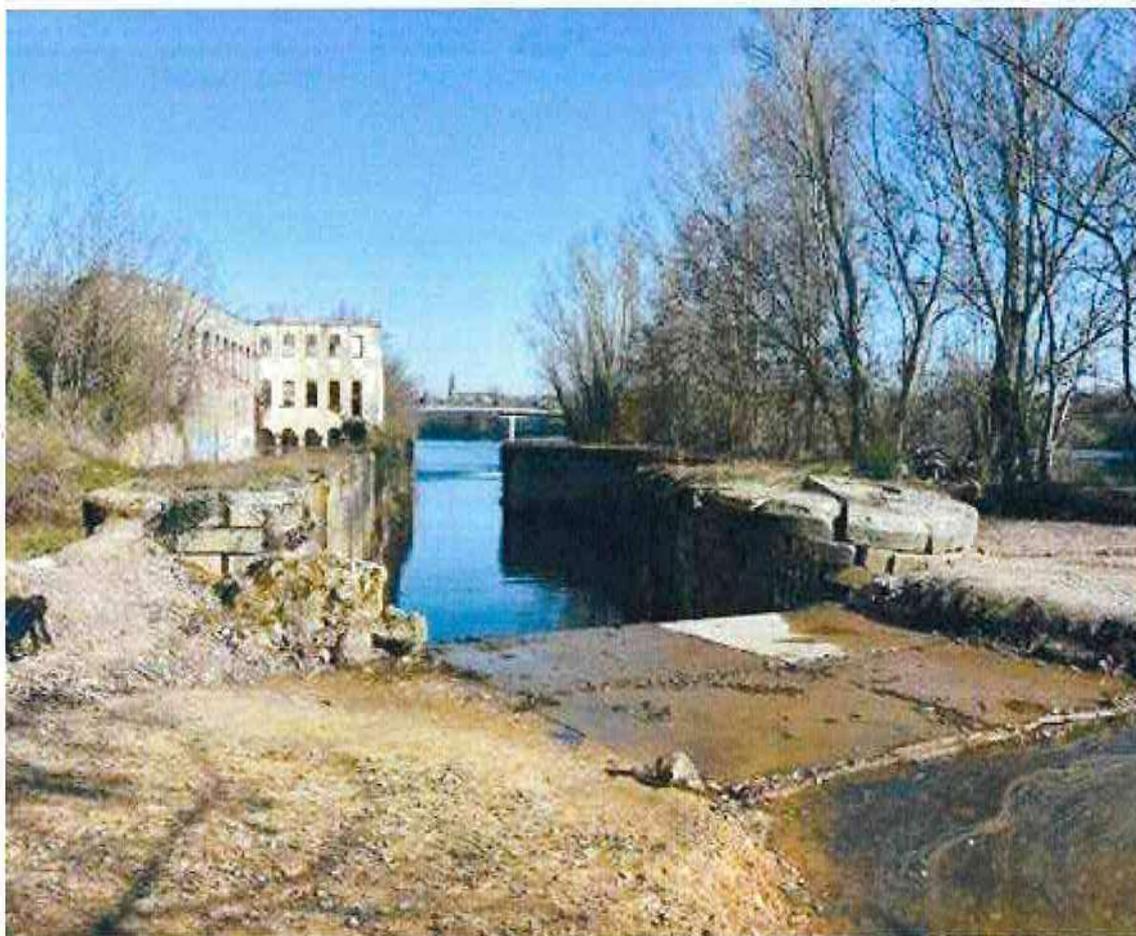
18. Sommet des dalots bétons en amont de l'écluse et formant un bouchon protégeant l'écluse

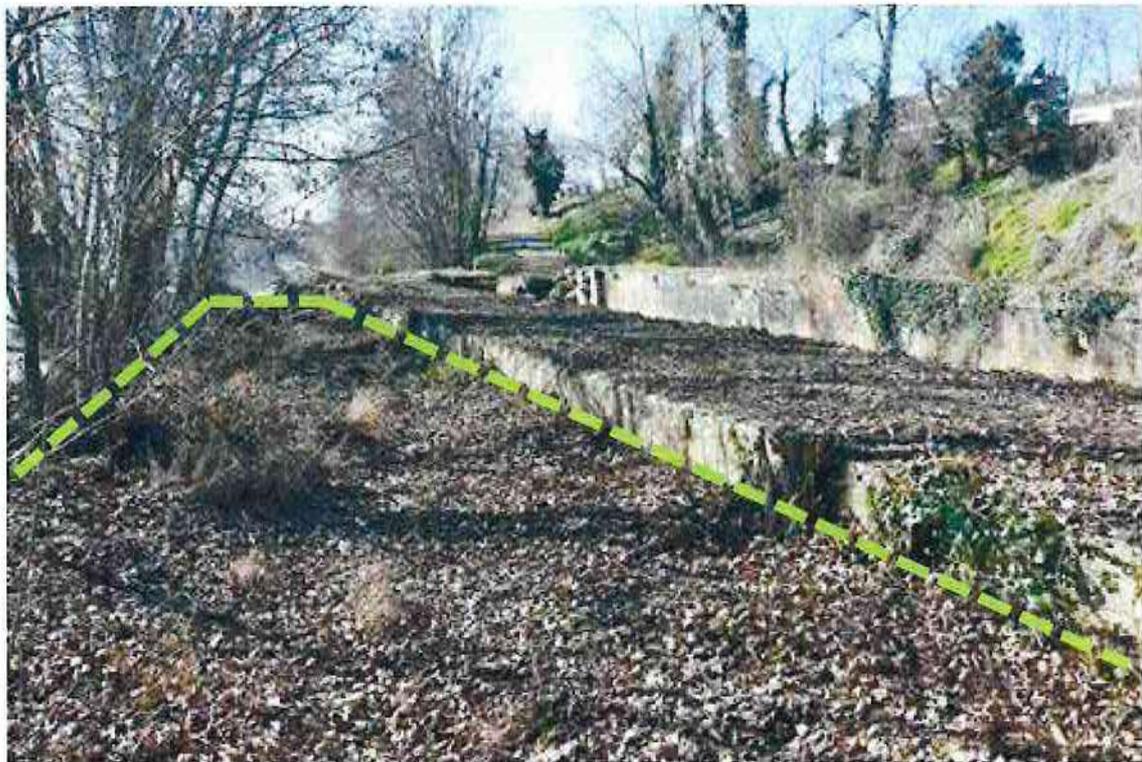
23. Ripisylve formée d'embâcle du Tarn contre le bajoyer du large

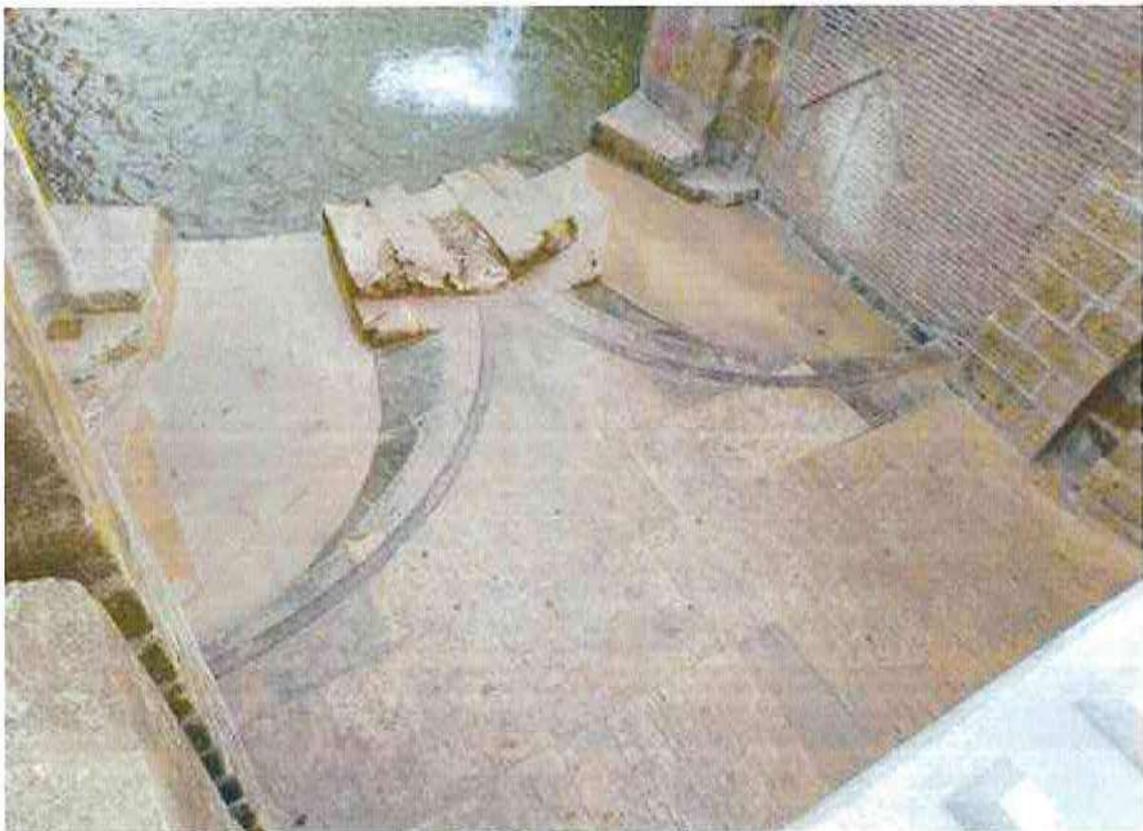
29. Sol du sas et busc amont après nettoyage
